FICHA DE INVENTARIO Y VALORACIÓN DE BIENES CULTURALES INMUEBLES

1. DENOMINACIÓN			
1.1. Nombre del Bien	AK 10 10 70	1.2. Otros nombres	N.A.
1.3. Pertenece a valoración colectiva	No	1.4. Nombre	N.A.
2. CLASIFICACIÓN TIPOLOGICA

3. LOCALIZACIÓN			
3.1. Departamento	Bogotá	3.2. Municipio	Bogotá D.C.
3.3. Nomenclatura	AK 10 10 70	3.4. Nomenclatura antigua	N.A.
3.5. Barrio	Centro Admin.	3.6. Código Barrio	003106

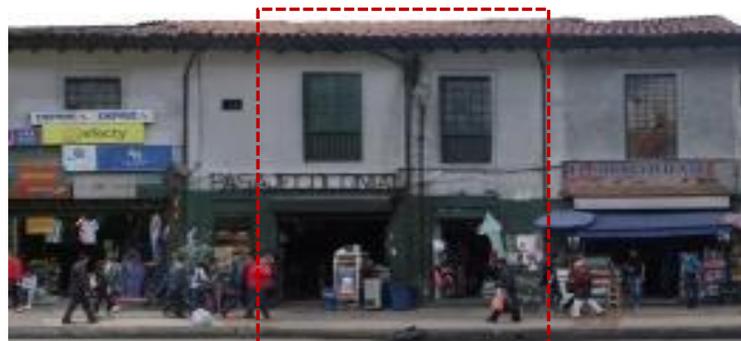
Fachada Occidente

13.8. Correo electrónico	No documentado			No documentado				
14. DESCRIPCIÓN								
<p>Inmueble de 2 pisos subdividido en 3 predios, 010, 011 y 012. Sus dimensiones son: frente de 19,8 m y fondo de 41,9 m, logrando una proporción de 1 a 2.11 veces aproximadamente, con frente sobre Carrera 10. El inmueble es conocido como el Pasaje Comercial Colonial, cuenta con una circulación central que distribuye a 14 locales comerciales, en el fondo cuenta además con dos áreas de baños. Tres locales más con acceso independiente se localizan sobre la Carrera 10. La parte central del inmueble hace referencia al predio 011, cuyas dimensiones son: frente de 9,7 m y fondo de 41,9 m, logrando una proporción de 1 a 4.3 veces aproximadamente. La fachada del inmueble da continuidad a la edificación del Pasaje Rivas, colindante al lado sur; su primer piso consta de 5 vanos de acceso rectangulares con puerta metálica, el segundo cuenta con 4 vanos de ventanas que conservan la carpintería de madera.</p>
