FICHA DE INVENTARIO Y VALORACIÓN DE BIENES CULTURALES INMUEBLES

1. DENOMINACIÓN			
1.1. Nombre del Bien	CL 11 9 47	1.2. Otros nombres	N.A.
1.3. Pertenece a valoración colectiva	No	1.4. Nombre	N.A.
2. CLASIFICACIÓN TIPOLOGICA

3. LOCALIZACIÓN			
3.1. Departamento	Bogotá	3.2. Municipio	Bogotá D.C.
3.3. Nomenclatura	CL 11 9 47	3.4. Nomenclatura antigua	N.A.
3.5. Barrio	Centro Admin.	3.6. Código Barrio	003106

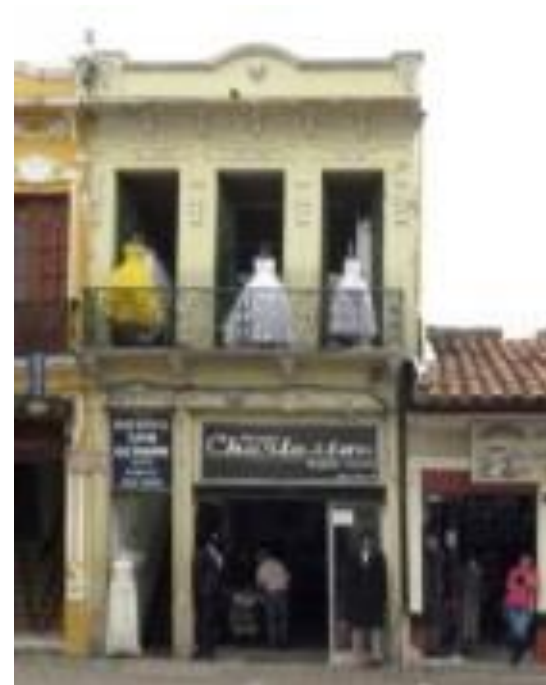
Fachada Norte
Fuente: Equipo Fotografía PEMP Patrimonio Inmueble

Valor histórico: El inmueble fue construido en las primeras décadas del siglo XX y pertenece al periodo Republicano. De difícil lectura en su tipología y lenguaje arquitectónico debido a intervenciones con las que se desdibujó por completo el diseño original. La fachada del inmueble constituye un testimonio del periodo republicano en Bogotá.

Valoración estética: De acuerdo con lo descrito y su reseña histórica, el inmueble puede leerse de forma parcial debido a sus modificaciones. Se trata de un inmueble con decoración ornamental en fachada representativa, propia de la vivienda republicana con ático, con lenguaje ecléctico en el que resalta el diseño de la forja en balcón y su repisa en mampostería con estructura en hierro. La constitución del bien mantiene técnica y materiales tradicionales.
