### FICHA DE INVENTARIO Y VALORACIÓN DE BIENES CULTURALES INMUEBLES

1.1. Nombre del Bien	CL 11 9 29	1.2. Otros nombres	N.A.
1.3. Pertenece a valoración colectiva	No	1.4. Nombre	N.A.

3.1. Departamento	Bogotá	3.2. Municipio	Bogotá D.C.
3.3. Nomenclatura	CL 11 9 29	3.4. Nomenclatura antigua	N.A.
3.5. Barrio	Centro Admin.	3.6. Código Barrio	003106
3.7. Dentro de sector urbano histórico	Si	3.8. Nombre sector urbano	Sector Urbano Antiguo
3.9. No. de manzana	001	3.10. No. de predio	022
3.11. CHIP	AAA0030LUNN	3.12. Localidad	Candelaria
3.13. Dentro de perímetro urbano	Si	3.14. UPZ	94
3.15. Nombre UPZ	Candelaria

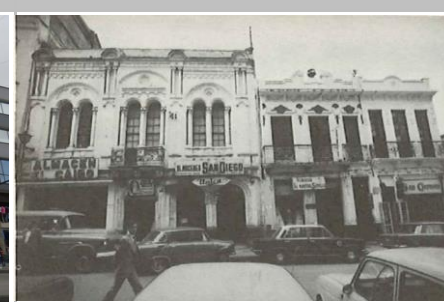
#### 11. FOTOGRAFÍA ANTIGUA

<b>17. RESEÑA HISTÓRICA</b>
Inmueble construido en las primeras décadas del siglo XX, correspondiente al periodo Republicano de lenguaje ecléctico. Conformo una unidad arquitectónica con el inmueble 021, colindante por su lado occidental. Destinado originalmente a vivienda, en la actualidad tiene uso comercial de escala zonal. Es propiedad de Gloria Parra de Aponte y no se conocen datos de autor, diseñador y/o constructor. Este local es un subdivisión del inmueble y fue modificado en sus características originales a lo largo del siglo XX y XXI

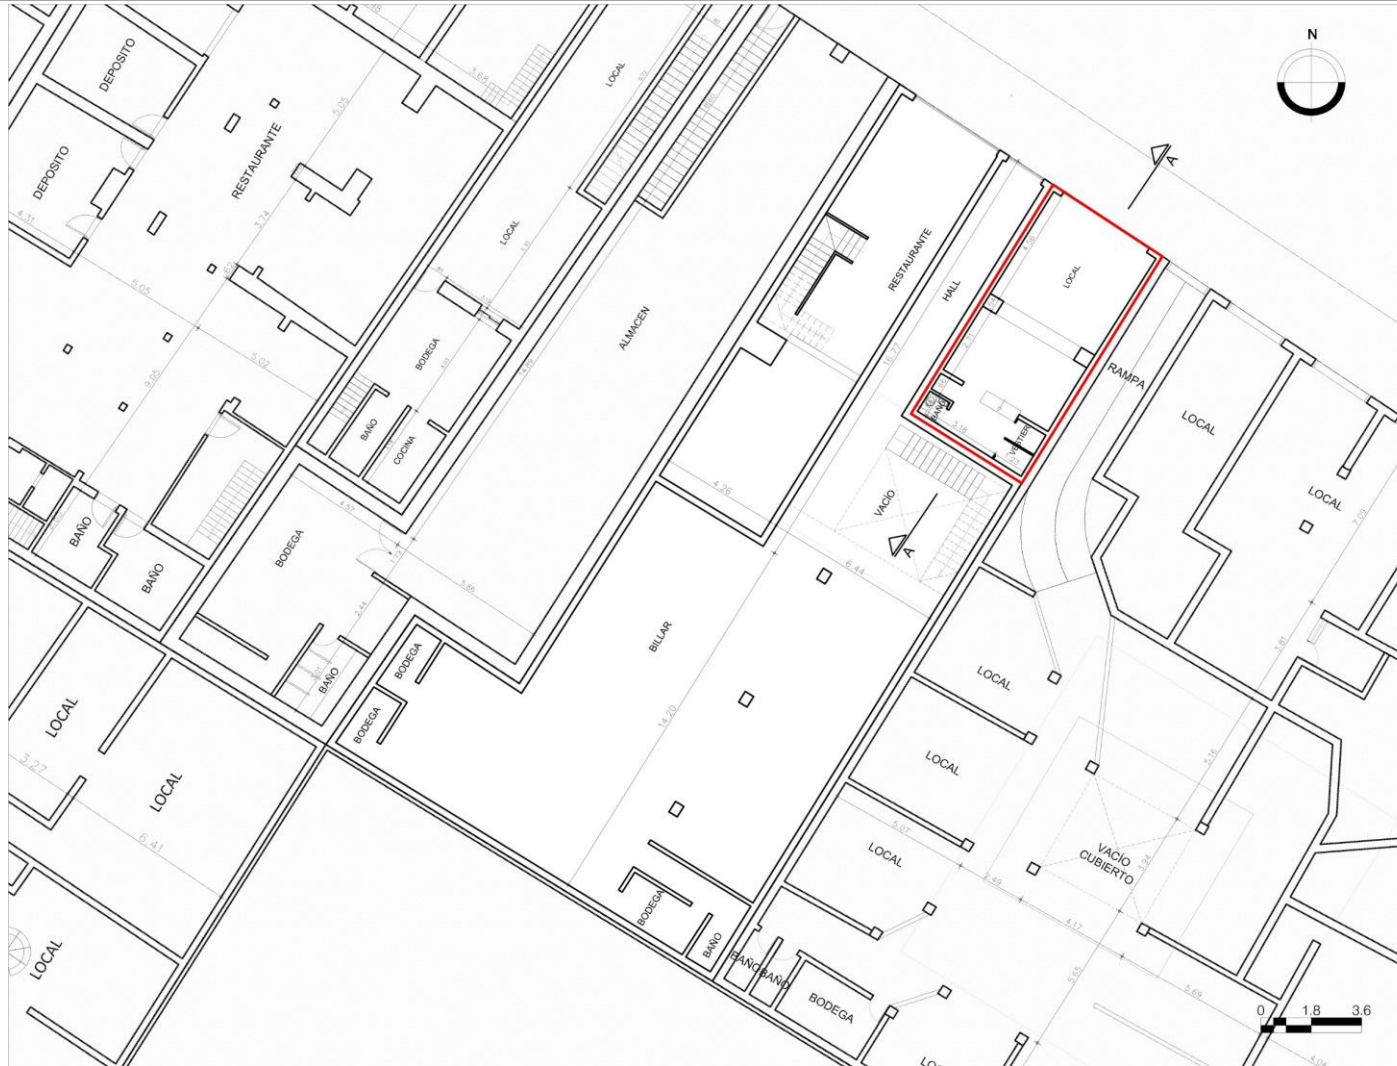
**18. PLANIMETRÍA (PLANTA ARQUITECTÓNICA)**

Planta primer piso
