FICHA DE INVENTARIO Y VALORACIÓN DE BIENES CULTURALES INMUEBLES
USO EXCLUSIVO DEL MINISTERIO DE CULTURA

INMUEBLE No MZ 001

1.1. Nombre del Bien	Edificio Melhem Nohra	1.2. Otros nombres	Edificio Malquita
1.3. Pertenece a valoración colectiva	No	1.4. Nombre	N.A.

PEMP Plan Especial de Manejo y Protección Centro Histórico de Bogotá Instituto Distrital de Patrimonio Cultural	Diligenció:	PEMP Patrimonio Inmueble	Código de identificación	Hoja 5
	Fecha:	2016-2017		
	Revisó:	PEMP Patrimonio Inmueble	003106001023	de 5
	Fecha:	2018

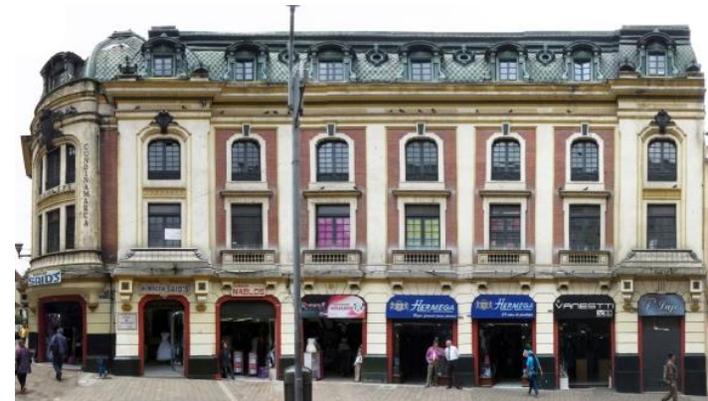
9. FOTOGRAFÍA DEL INMUEBLE

Inmueble de 4 pisos paramentado en un predio esquinero con forma cuadrada y chaflán curvo en esquina, cuyas dimensiones son: frente de 29.9 m y fondo de 29,53 m, logrando una proporción de 1 a 1 veces aproximadamente, con frentes sobre la Calle 11 y Carrera 9. La ocupación del predio se realiza a través de un volumen de patio central cubierto. Su uso actual es comercial en piso 1 y de bodegas en pisos 2, 3 y 4. El inmueble cuenta con acceso desde la calle a cada uno de los locales comerciales en piso 1, inmediato al acceso oriental se encuentran las escaleras y el ascensor. Los locales del lado occidental y sur tienen acceso desde el espacio central. El 1º piso consta de 14 locales, 1 bodega y baños. La fachada consta de 3 cuerpos horizontales con vanos verticales, un basamento con recubrimiento en piedra con dilataciones horizontales, un cuerpo en ladrillo a la vista y una mansarda con tejas escamadas de pizarra con lucarnas y cúpula en la esquina. El primer cuerpo presenta 15 vanos de acceso con arco rebajado, tipo escarzano, mientras que los pisos 2 y 3 constan de 15 vanos de puertaventana, los del piso 2 con tribuna y balaustrada en piedra y los del piso 3 con arco rebajado; las lucarnas cuentan con arcos de medio punto. Los vanos sobre el chaflán en pisos 2 y 3 cuentan con vanos triples y ornamentación sobre el arco. El sistema estructural es de muros de carga, entrepiso en madera y cubierta a 2 aguas con estructura en cercha rey de madera. Los materiales de los muros son en ladrillo con revestimiento de pañete y pintura, carpintería de madera vidriada en ventanas y lucarnas, carpintería metálica en puertas de acceso, cubierta con teja traslúcida y marquesina sobre el patio; pisos de baldosa de cerámica industrial y cemento; cielorraso entablado de madera y Drywall, y escalera de concreto con baranda en forja.

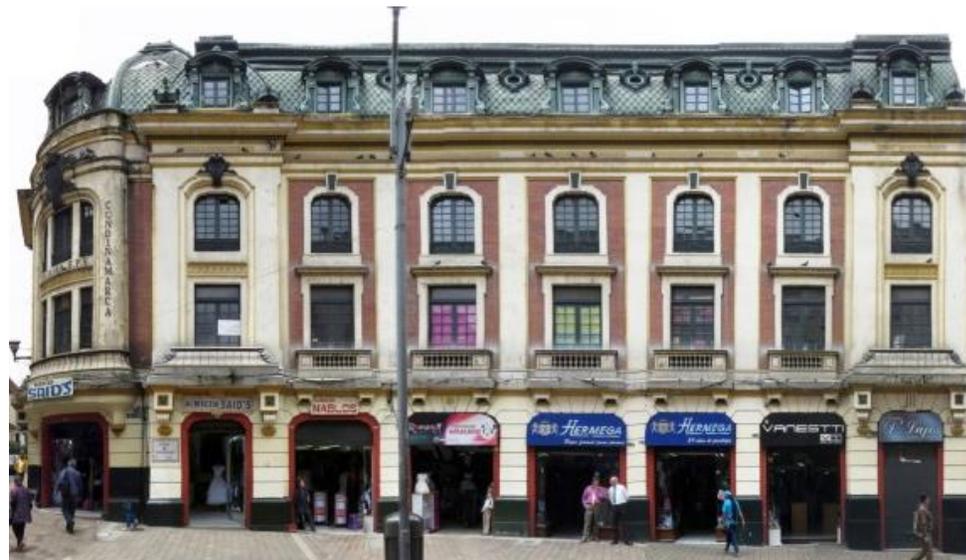
Fachada Norte

Valor estético: De acuerdo con lo descrito y su valoración histórica, el inmueble puede leerse de forma integral a pesar de sus modificaciones, es representativo del período Republicano con una marcada influencia del lenguaje neoclásico francés. La fachada, diseñada por Pablo de la Cruz le otorga una gran presencia urbana. Presenta una ornamentación muy elaborada con cantería en primer piso, portadas y balcones en piedra de acuerdo con un lenguaje academicista. Destaca la mansarda con lucarnas rematando el volumen al exterior; al interior la triple altura del patio central, el diseño de la forja en barandas y algunos accesorios posiblemente originales como las lámparas colgantes.
