1.1. Nombre del Bien	Casa de Pensamiento	1.2. Otros nombres	N.A.
1.3. Pertenece a valoración colectiva	No	1.4. Nombre	N.A.

Plan Especial de Manejo y Protección Centro Histórico de Bogotá Instituto Distrital de Patrimonio Cultural	Diligenció:	PEMP Patrimonio Inmueble	Código de identificación	Hoja 1
	Fecha:	2016-2017		
	Revisó:	PEMP Patrimonio Inmueble	003106002005	de 5
	Fecha:	2018

FICHA DE INVENTARIO Y VALORACIÓN DE BIENES CULTURALES INMUEBLES

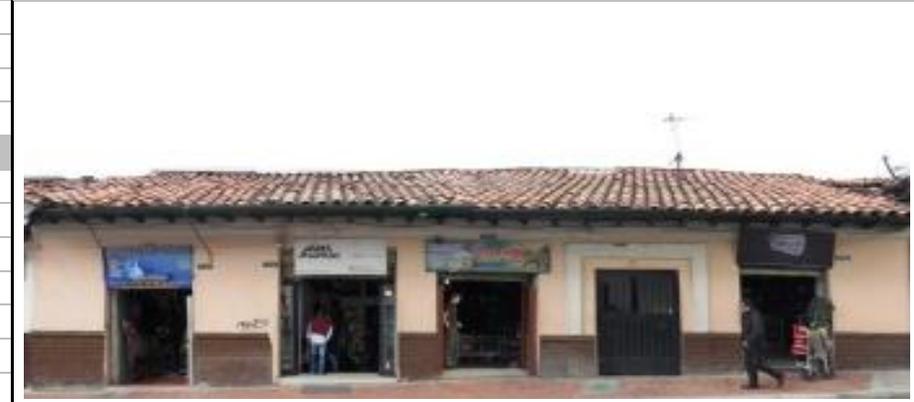
9. FOTOGRAFÍA DEL INMUEBLE

14. DESCRIPCIÓN
Inmueble de 1 piso, paramentado en un predio medianero en forma de "L", cuyas dimensiones son: frente de 16.7 m y fondo de 28.49 m, logrando una proporción de 1 a 1.7 veces aproximadamente, con frente sobre la Calle 9. La ocupación del predio es un volumen con patio central y dos patios posteriores laterales. El inmueble cuenta con acceso desde la calle a cada uno de los 4 locales del frente, y otro a través de un zaguán que conduce al patio principal, que conserva su lenguaje arquitectónico, con pilares en madera que configuran una galería perimetral, entregando a espacios con uso de oficinas. La fachada consta de 1 cuerpo con 5 vanos verticales de acceso, zócalo en mampostería con moldura y alero en madera sobre canes con canal metálica. El sistema estructural es de muros de carga en adobe y ladrillo y la cubierta en teja de barro a 2 aguas con estructura en madera. Los muros cuentan con revestimiento de pañete y pintura y las carpinterías de las puertas de acceso son metálicas.

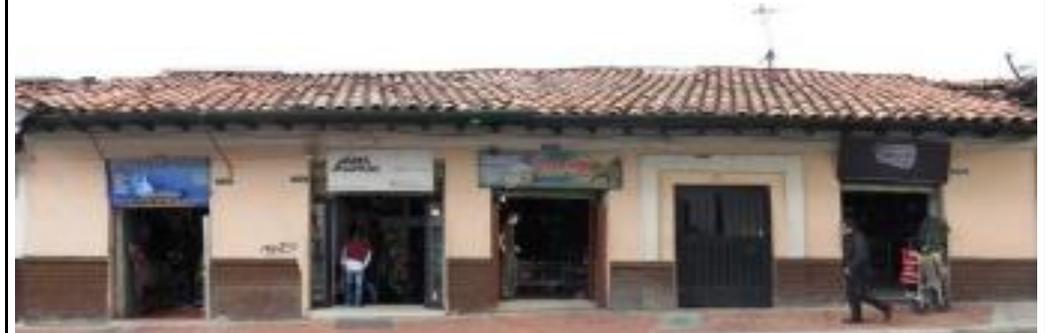
Fachada Sur

Valor estético: De acuerdo con lo descrito y su valoración histórica, el inmueble conserva su fachada caracterizada por un diseño modesto desprovisto de ornamentación y la tipología original entorno a los patios aun se mantiene.
