**FICHA DE INVENTARIO Y VALORACIÓN DE BIENES CULTURALES INMUEBLES**
**USO EXCLUSIVO DEL MINISTERIO DE CULTURA**

INMUEBLE No MZ 002

1.1. Nombre del Bien	CL 9 9 94	1.2. Otros nombres	N.A.
1.3. Pertenece a valoración colectiva	No	1.4. Nombre	N.A.

Plan Especial de Manejo y Protección Centro Histórico de Bogotá Instituto Distrital de Patrimonio Cultural	Diligenció:	PEMP Patrimonio Inmueble	Código de identificación	Hoja 1
	Fecha:	2016-2017	003106002010	de 5
	Revisó:	PEMP Patrimonio Inmueble		
	Fecha:	2018

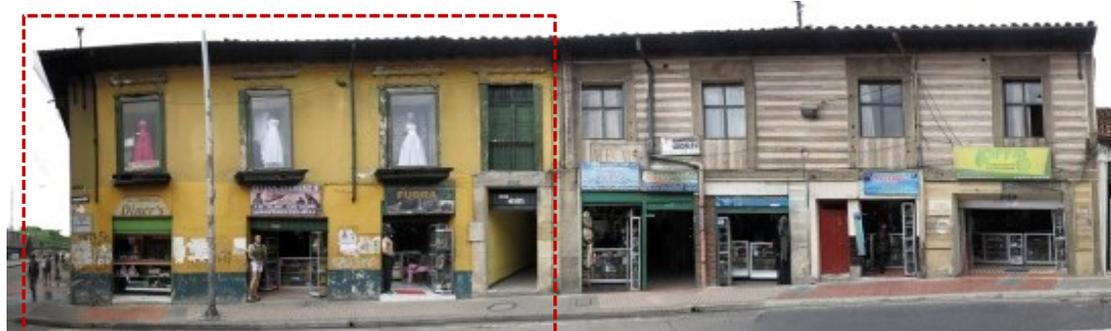
Fachada Sur

**Valor estético:** De acuerdo con lo descrito y su valoración histórica, el inmueble puede leerse de forma parcial debido a sus modificaciones. Aunque los vanos en fachada fueron modificados y fueron agregadas texturas ajenas al lenguaje del inmueble, hoy aún es posible a través de esta, hacer una lectura integral de la construcción y del perfil urbano sobre la calle 9, lugar en donde predominan construcciones de la misma época que guardan similitud en su altura y elementos de fachada. Conserva vanos originales al interior y partes del piso, al igual que las carpinterías de barandas y pies derechos.
