1. DENOMINACIÓN			
1.1. Nombre del Bien	CL 10 9 47	1.2. Otros nombres	N.A.
1.3. Pertenece a valoración colectiva	No	1.4. Nombre	N.A.
2. CLASIFICACIÓN TIPOLOGICA

USO EXCLUSIVO DEL MINISTERIO DE CULTURA		INMUEBLE No	MZ	002
Código Nacional		Hoja 1	PR	026

Local de 1 piso, paramentado en un predio medianero con forma rectangular, cuyas dimensiones son: frente de 3,8 m y fondo de 6,5 m, logrando una proporción de 1 a 1.7 veces aproximadamente, con frente sobre la Calle 10. Hace parte de un inmueble de patio central, hoy cubierto, con doble crujía de acceso; su uso actual es de comercio. Desde la calle se accede directamente al espacio del almacén, sin más divisiones que la de un pequeño baño al fondo. La fachada de la unidad a la que pertenece consta de 2 pisos con vanos verticales, cornisa y alero de cubierta apoyado en canes de madera, con canal metálica. Está estructurada en 4 ejes de vanos. El primer piso consta de 9 vanos de acceso sin ninguna correspondencia con los del nivel superior, resultado de modificaciones en sus dimensiones y apertura de unos nuevos de acuerdo con los requerimientos funcionales de los locales; mientras que el segundo piso consta de 4 vanos de puertaventan

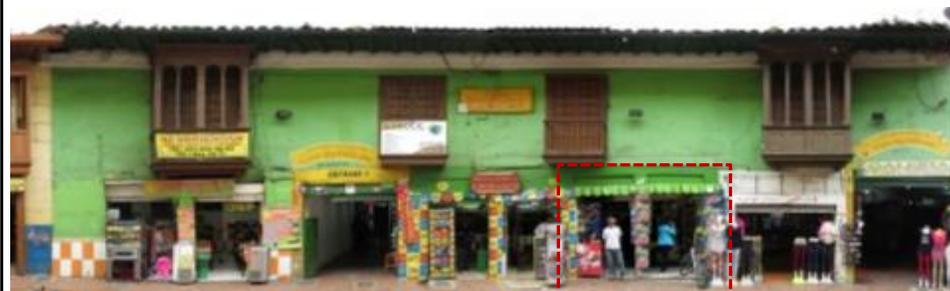
Fachada Norte

Valor Estético: De acuerdo con lo descrito y su valoración histórica, el inmueble puede leerse de forma parcial debido a sus modificaciones. Es representativo del período Republicano, así como de la consolidación urbana de la época. Aunque la distribución interior fue modificada y se cubrieron los patios con una estructura metálica, su lenguaje arquitectónico conserva muchas de sus características tanto al interior, como en fachada. Conserva elementos decorativos en vanos de ventana en segundo piso con sus carpinterías originales, entre los cuales destacan los gabinetes dispuestos simétricamente en ella. Los vanos de acceso fueron modificados, alterando significativamente el diseño original de la fachada.
