FICHA DE INVENTARIO Y VALORACIÓN DE BIENES CULTURALES INMUEBLES							
1. DENOMINACIÓN				USO EXCLUSIVO DEL MINISTERIO DE CULTURA							
1.1. Nombre del Bien		CL 10 9 43		Código Nacional		INMUEBLE No

3. LOCALIZACIÓN				9. FOTOGRAFÍA DEL INMUEBLE							
3.1. Departamento		Bogotá		3.2. Municipio		Bogotá D.C.					
3.3. Nomenclatura		CL 10 9 43		3.4. Nomenclatura antigua		N.A.

14. DESCRIPCIÓN						17. RESEÑA HISTÓRICA							
<p>Local de un piso, paramentado en un predio medianero con forma rectangular, cuyas dimensiones son: frente de 3,81 m y fondo de 6,5 m, logrando una proporción de 1 a 1.7 veces aproximadamente, con frente sobre la Calle 10. Hace parte de un inmueble de patio central, hoy cubierto, con doble crujía de acceso; su uso actual es de comercio. Desde la calle se accede directamente al espacio del almacén, sin más divisiones que la de un pequeño baño al fondo. La fachada de la unidad a la que pertenece consta de 2 pisos con vanos verticales, cornisa y alero de cubierta apoyado en canes de madera, con canal metálica. Está estructurada en 4 ejes de vanos. El primer piso consta de 9 vanos de acceso sin ninguna correspondencia con los del nivel superior, resultado de modifi

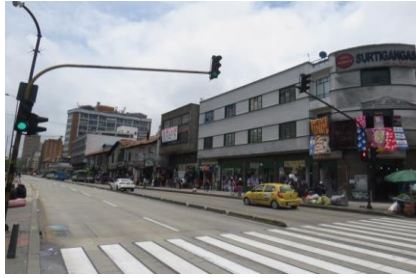
4.2. Características edificación											
		1		2		3					
Número de pisos		X				más pisos					
Uso por piso		Comercial		No documentado		N.A.					
5. INFORMACIÓN CATASTRAL				10. FOTOGRAFÍA DEL CONTEXTO

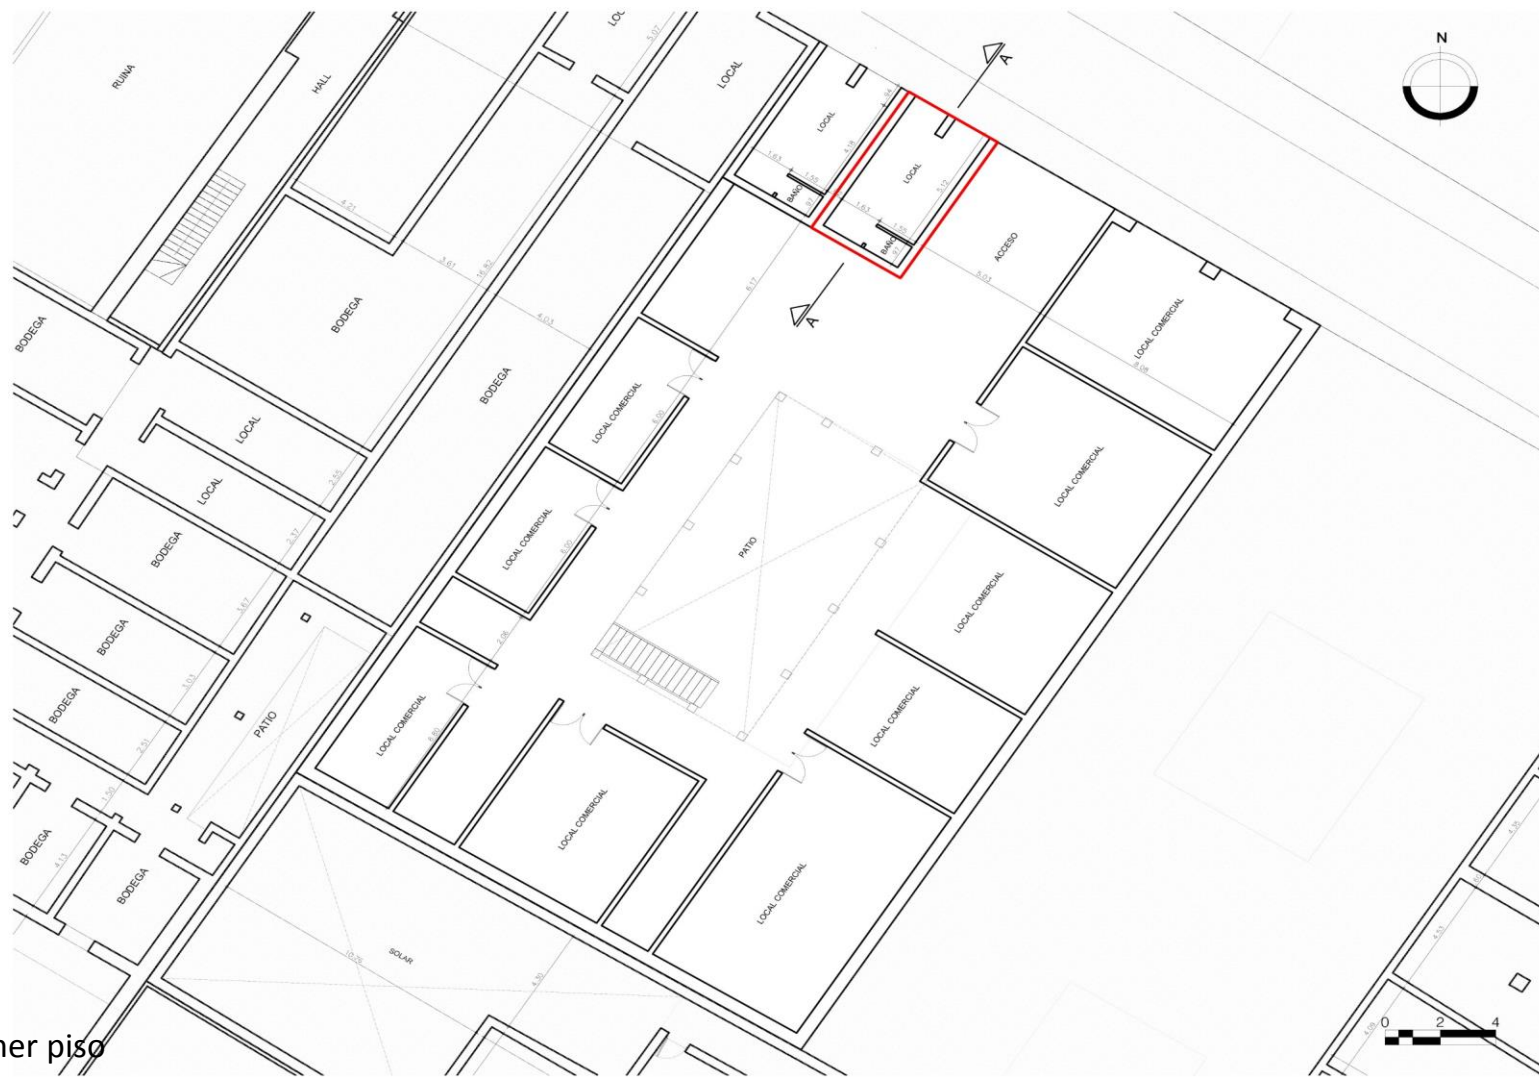
Planta primer piso

18. PLANIMETRÍA (PLANTA ARQUITECTÓNICA)

Equipo Levantamientos PEMP Patrimonio Inmueble. Restituido con información encontrada en archivo documental.

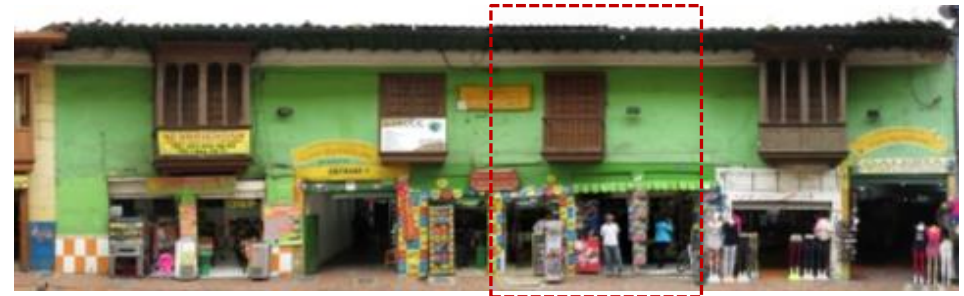
Fachada Norte

Fuente: Equipo Fotografía PEMP Patrimonio Inmueble

Valor Estético: De acuerdo con lo descrito y su valoración histórica, el inmueble puede leerse de forma parcial debido a sus modificaciones. Es representativo del período Republicano, así como de la consolidación urbana de la época. Aunque la distribución interior fue modificada y se cubrieron los patios con una estructura metálica, su lenguaje arquitectónico conserva muchas de sus características tanto al interior, como en fachada. Conserva elementos decorativos en vanos de ventana en segundo piso con sus carpinterías originales, entre los cuales destacan los gabinetes dispuestos simétricamente en ella; los vanos de acceso fueron modificados, alterando significativamente el diseño original de la fachada.
