FICHA DE INVENTARIO Y VALORACIÓN DE BIENES CULTURALES INMUEBLES

1. DENOMINACIÓN			
1.1. Nombre del Bien	KR 9 8 87	1.2. Otros nombres	N.A.
1.3. Pertenece a valoración colectiva	No	1.4. Nombre	N.A.
2. CLASIFICACIÓN TIPOLOGICA

3. LOCALIZACIÓN			
3.1. Departamento	Bogotá	3.2. Municipio	Bogotá D.C.
3.3. Nomenclatura	KR 9 8 87	3.4. Nomenclatura antigua	N.A.
3.5. Barrio	Centro Admin.	3.6. Código Barrio	003106

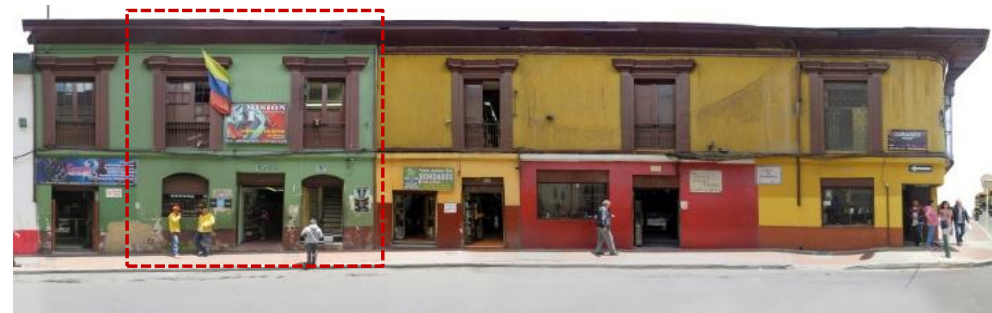
Fachada Sur

Valor Estético: De acuerdo con lo descrito y su valoración histórica, el inmueble no puede leerse de forma integral en su interior debido a la división predial, sin embargo, este inmueble conforma un conjunto homogéneo en altura sobre la carrera 9 que consolida la escena urbana, con características ornamentales representativas del periodo Republicano en fachada como: balcones tribuna y sobre marcos en vanos de acceso enfatizando la verticalidad de los elementos, la ornamentación en forja, que acompañan a los balcones tribuna, y las cornisas de remate con alero entablado. Su emplazamiento pese a las adiciones volumétricas, evidencian la tipología de patio central inserta en una manzana proveniente del periodo Colonial. También es evidencia del sistema constructivo tradicional en adobe, teja de barro y carpintería en madera.
