### FICHA DE INVENTARIO Y VALORACIÓN DE BIENES CULTURALES INMUEBLES

<b>1. DENOMINACIÓN</b>				
1.1. Nombre del Bien	KR 9 8 83	1.2. Otros nombres	N.A.	
1.3. Pertenece a valoración colectiva	No	1.4. Nombre	N.A.	
<b>2. CLASIFICACIÓN TIPOLOGICA</b>

Unidad arquitectónica de dos pisos, paramentada en un predio esquinero y dividido en tres unidades prediales con tipología de patio central. El predio identificado como 003106003021, medianero a raíz de la división predial, posee un frente de 3.32 m y fondo de 18.9 m, logrando una proporción de 1 a 5.6 veces aproximadamente, con frente sobre la Carrera 9. Su uso actual es comercial. Se accede a la edificación por un único vano que también funciona como zaguán, este entrega a un espacio lineal y a un patio a doble altura cubierto con una escalera. La fachada consta de un cuerpo paramentado diferenciado por cornisa de entrepiso, vanos con énfasis en la verticalidad, cornisa en la parte superior y remata en alero. El 1° piso consta de 1 vano de acceso; el 2° piso consta de 1 vano puertaventana con balcón tribuna con sobre marco en ladrillo. El sistema estructural es de muros de carga, entrepiso en madera y cubierta inclinada a 2 aguas con est

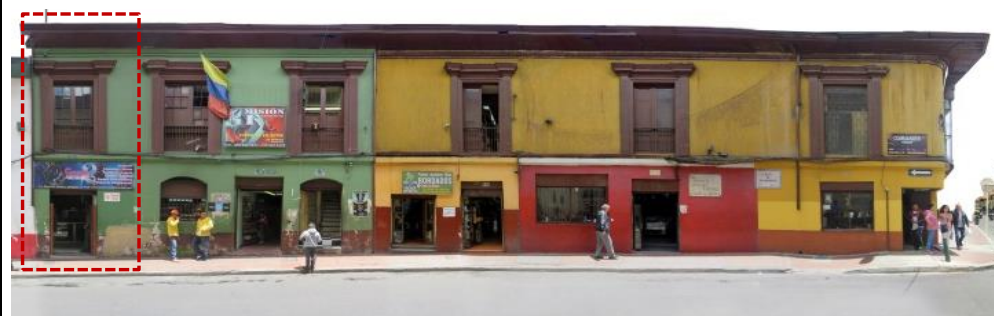
Fachada Sur

**Valor Estético:** De acuerdo con lo descrito y su valoración histórica, el inmueble no puede leerse de forma integral en su interior debido a la división predial, sin embargo, este inmueble conforma un conjunto homogéneo en altura sobre la carrera 9, que consolidan la escena urbana con características ornamentales representativas del periodo Republicano en fachada como: balcones tribuna y sobre marcos en vanos de acceso enfatizando la verticalidad de los elementos, la ornamentación en forja que acompañan a los balcones tribuna y las cornisas de remate con alero entablado. Su emplazamiento pese a las adiciones volumétricas, evidencian la tipología de patio central inserta en una manzana proveniente del periodo Colonial. También es evidencia del sistema constructivo tradicional en adobe, teja de barro y carpintería en madera.
