FICHA DE INVENTARIO Y VALORACIÓN DE BIENES CULTURALES INMUEBLES

INMUEBLE No MZ 003

1.1. Nombre del Bien	KR 9 8 71	1.2. Otros nombres	N.A.
1.3. Pertenece a valoración colectiva	No	1.4. Nombre	N.A.

3.1. Departamento	Bogotá	3.2. Municipio	Bogotá D.C.
3.3. Nomenclatura	KR 9 8 71	3.4. Nomenclatura antigua	N.A.
3.5. Barrio	Centro Admin.	3.6. Código Barrio	003106
3.7. Dentro de sector urbano histórico	Si	3.8. Nombre sector urbano	Sector Urbano Antiguo
3.9. No. de manzana	003	3.10. No. de predio	022
3.11. CHIP	AAA0030MASY	3.12. Localidad	Candelaria
3.13. Dentro de perímetro urbano	Si	3.14. UPZ	94
3.15. Nombre UPZ	Candelaria

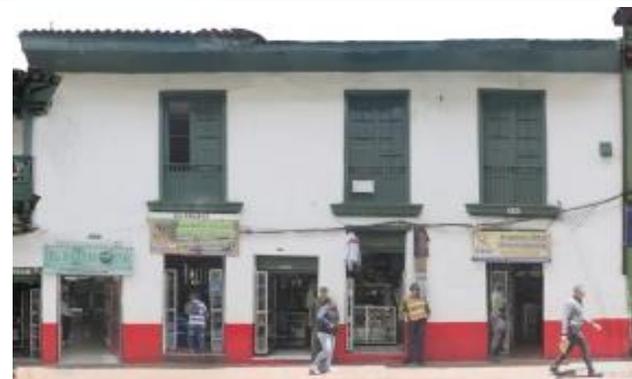
9. FOTOGRAFÍA DEL INMUEBLE

14. DESCRIPCIÓN	
<p>Inmueble de 2 pisos, paramentado en un predio medianero con forma irregular, cuyas dimensiones son: frente de 12.50 m y fondo de 19.40 m, logrando una proporción de 1 a 1.5 veces aproximadamente, con frente sobre la Carrera 9. La ocupación del predio se realiza a través de un patio lateral posterior, actualmente cubierto. Su uso actual es comercial y de bodegas. Se accede a la edificación a través de 5 accesos que entregan a locales comerciales, desconociendo su distribución interior. El 1° piso consta de 4 locales comerciales. La fachada consta de 2 niveles con vanos verticales, zócalo pintado y remate en alero. Está resuelta en 1 plano de paramento. El primer piso consta de 5 vanos de acceso, y el segundo piso consta de 3 vanos de puerta ventana con barandas de tribuna a ras de muro y repisa inferior. El sistema estructural es de muros de carga en adobe y ladrillo, entrepiso en madera y cubierta a 2 aguas en teja de barro y asbesto cemento con estructura de madera. Los muros cuentan con revestimiento de pañete y pintura, carpintería superior en madera con barandas en forja y carpintería metálica inferior.</p>

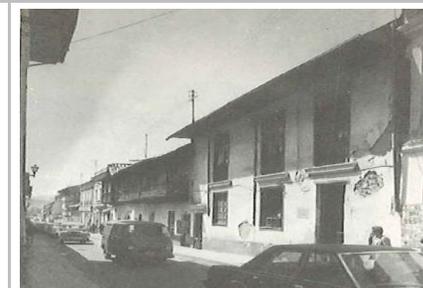
11. FOTOGRAFÍA ANTIGUA

17. RESEÑA HISTÓRICA			
<p>Inmueble construido en el periodo Republicano. Destinado para vivienda y, en la actualidad, tiene uso de comercio. Su primer propietario se desconoce y su actual propietario es Hugo Fidel Pineda. No se conocen datos de autor, diseñador o constructor. En aerofotografías históricas se reconoce una tipología original de patio lateral en C, modificada a finales del siglo XX al conformar un patio lateral posterior actualmente cubierto. También se evidencian algunas modificaciones en fachada, como la apertura de vanos de acceso y cambio de materiales de la cubierta o de carpinterías del primer piso. No se conocen datos de solicitudes de intervención ni de antecedentes de archivo.</p>
