FICHA DE INVENTARIO Y VALORACIÓN DE BIENES CULTURALES INMUEBLES

| 1.1. Nombre del Bien | KR 9 8 29 | 1.2. Otros nombres | N.A. | |
| 3.3. Nomenclatura | KR 9 8 29 | 3.4. Nomenclatura antigua | N.A. | |

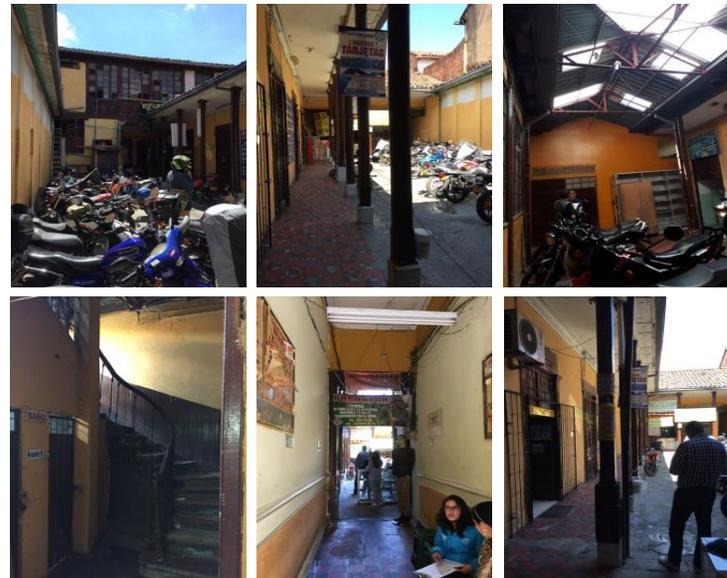
16. FOTOGRAFÍAS INTERIORES

Inmueble de 2 pisos, en cuerpo frontal y de 1 piso en cuerpo posterior, paramentado en un predio medianero con forma rectangular, cuyas dimensiones son: frente de 12.7 m y fondo de 57.9 m, logrando una proporción de 1 a 4.5 veces aproximadamente, con frente sobre la Carrera 9. La ocupación del predio se realiza a través de 2 volúmenes, 1 con patio lateral descubierto unidos por traspatio posterior continuo cubierto que lo separa del volumen posterior con patio lateral cubierto occidental. Su uso actual es mixto residencial y comercial. Desde la Carrera 9 se accede a la edificación, a través de 4 vanos, 3 de ellos que entregan a locales comerciales y 1 acceso central a zaguán con crujiás laterales que entrega a una escalera sobre costado nororiental y a un patio lateral con galería perimetral en torno de ella, rematada con volumen con circulación lateral que entrega a segundo patio rodeado de locales. El 1° piso consta de 12 locales, 4 bodegas, el 2° piso 1 habitación y 1 local. La fachada consta de 2 cuerpos con vanos verticales dividido por una cornisa central que marca el entepiso, consta de alero y zócalo. El 1° piso consta de 1 vano de ventana y 4 vanos de acceso incluida la portada compuesta por basamento, fuste, capitel y entablamento. El 2° piso consta de 4 vanos de puerta ventana con balcón tribuna. El sistema estructural es de muros de carga, entepiso de madera y cubierta a dos aguas. Los materiales de los muros son ladrillo, con revestimiento de pañete y pintura; interior y acabado en pintura sobre ladrillo en fachada; la carpintería de madera y metálica, balcón tribuna en forja, cornisas, molduras en pañete, sobre marcos en ladrillo con acabado en pintura, pisos de baldosa de cemento y enchape, cubierta de teja de barro y asbesto, el cielo raso en chusque y escalera en madera.

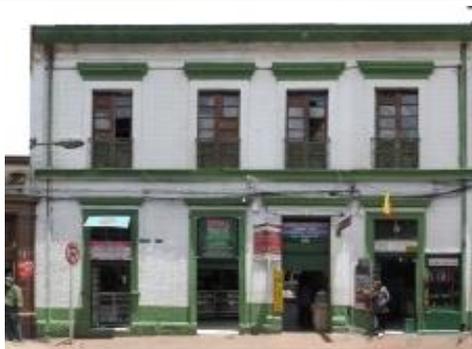
Fachada Oriente

Valor Estético: De acuerdo con lo descrito y su valoración histórica, el inmueble puede leerse de forma integral a pesar de sus modificaciones. A nivel de perfil urbano, este inmueble hace parte de un conjunto de edificaciones con características del periodo Republicano y de la consolidación urbana de la época, conserva las características propias del período como la simetría de composición, sobre marcos en vanos, cornisas de remate, balcones tribuna con forja, diferenciación de portada de con basamento, fuste, capitel y entablamento. Además de la conservación de la espacialidad del volumen con patio y traspatio laterales, con galería perimetral abierta. Es evidencia del sistema constructivo tradicional de muros de carga en ladrillo, teja de barro, pies derechos en madera, cancelos en madera y vidrio y carpintería en madera.
