FICHA DE INVENTARIO Y VALORACIÓN DE BIENES CULTURALES INMUEBLES

1. DENOMINACIÓN				
1.1. Nombre del Bien	CL 8 9 18	1.2. Otros nombres	N.A.	
1.3. Pertenece a valoración colectiva	No	1.4. Nombre	N.A.	
2. CLASIFICACIÓN TIPOLÓGICA

3. LOCALIZACIÓN				
3.1. Departamento	Bogotá	3.2. Municipio	Bogotá D.C.	
3.3. Nomenclatura	CL 8 9 18	3.4. Nomenclatura antigua	N.A.	
3.5. Barrio	Centro Admin.	3.6. Código Barrio	003106

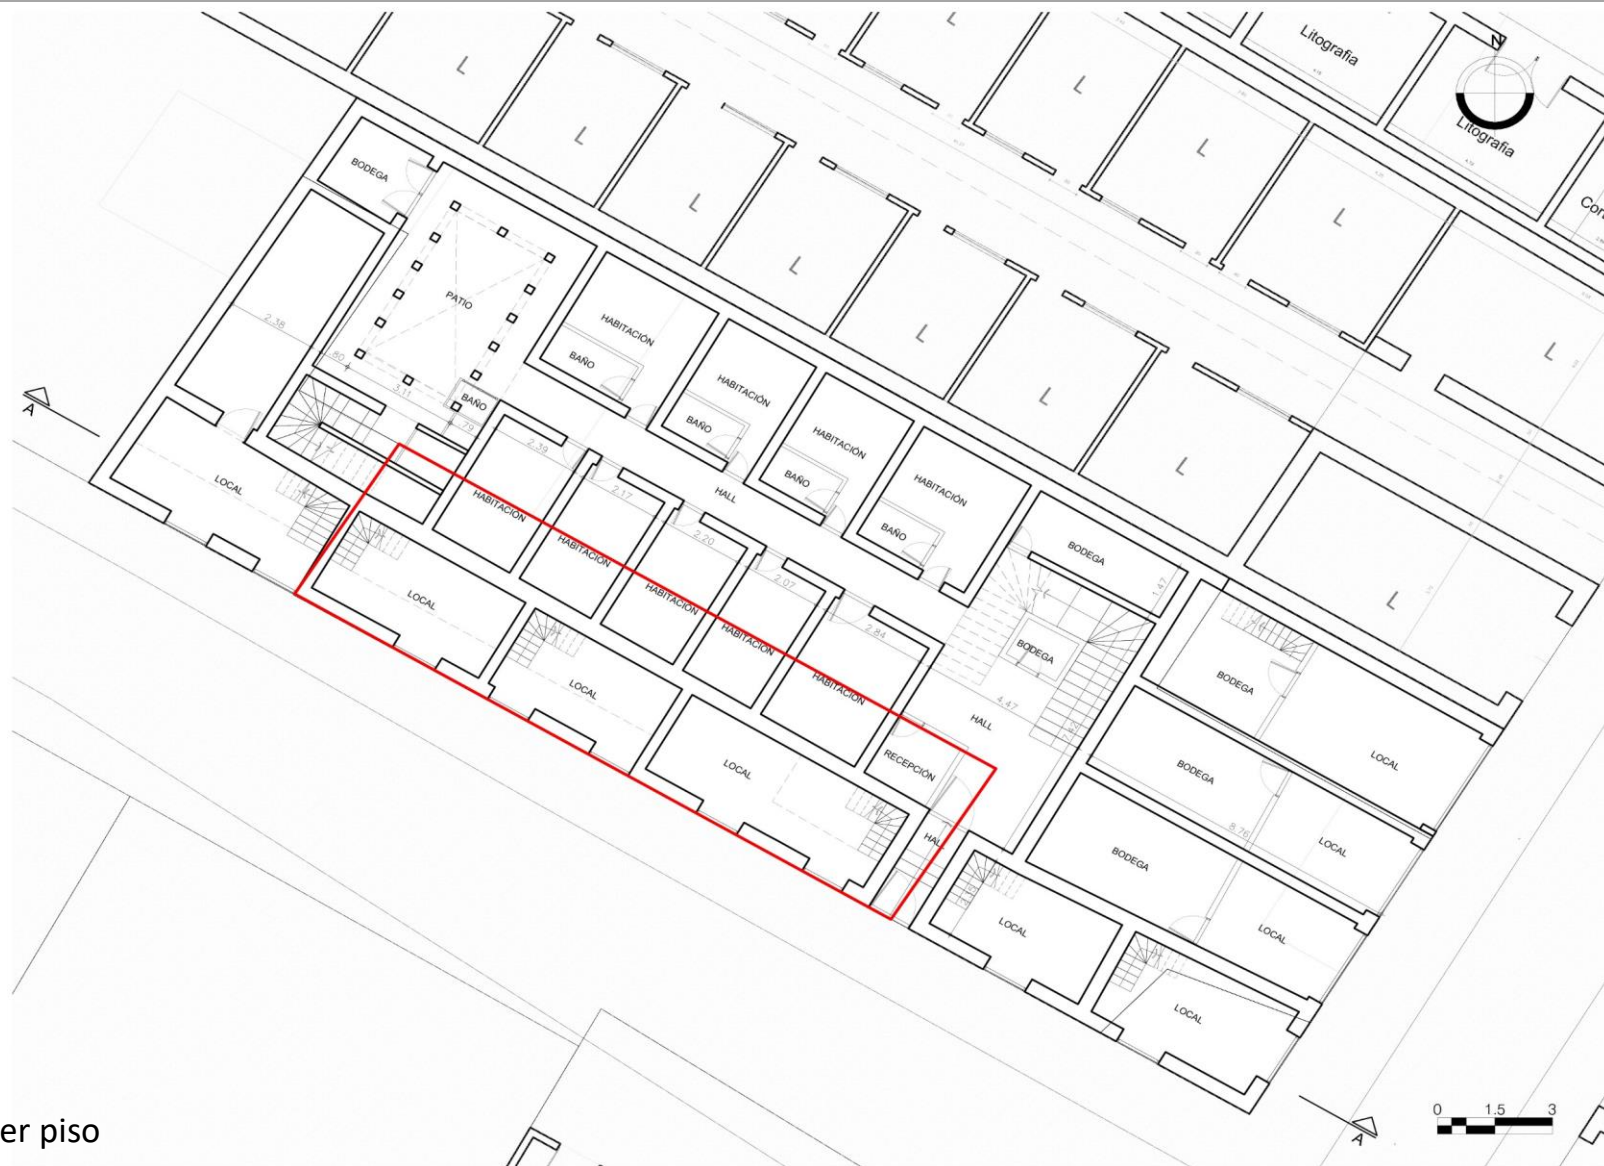
Planta primer piso

14. DESCRIPCIÓN
 Unidad arquitectónica de dos pisos, paramentada en un predio esquinero, con un retroceso simétrico en la fachada que da hacia la carrera 9 y en lo que posiblemente fue el acceso principal del templo Calvino. El inmueble con tipología de patios laterales, está dividido en cinco unidades prediales en respuesta al uso comercial. No fue permitido el acceso a la edificación, sin embargo, se infiere que por la adaptación a nuevos espacios el interior fue modificado. La fachada principal sobre la carrera 9 se compone de tres cuerpos verticales, dos de ellos paramentados enmarcados con pilastras, cornisa de entepiso y cornisa superior, ambos cuerpos en el primer piso tienen un vano de acceso con arco de medio punto enmarcados en yeso y clave. En la parte superior, igual cantidad de vanos con acento vertical que generan un balcón tribuna con balastradas. El cuerpo central en primer piso posee una adición volumétrica de un nivel que desvirtúa el acceso principal; se evidencia en la parte superior dos arcos de medio punto unidos por un frontón de escala menor. En el segundo piso, se observa un vano semicircular tipo balcón con balastrada cuyas dimensiones ocupan el ancho del plano. La fachada sobre la calle 8 en primer piso, se compone de un socalo en relieve y 13 vanos, 11 de ellos originales con arco de medio punto y clave, unidos por una cornisa que genera continuidad en todo el plano de fachada, los otros dos vanos abiertos posteriormente, se localizan hacia el occidente. El piso superior se compone de 11 vanos con acento vertical y de tipo balcón tribuna con balastradas, con el mismo repertorio ornamental del piso inferior. El remate de la edificación en la parte superior, es en alero entablado de madera soportado en ménsulas de madera. El sistema estructural es de muros de carga, entepiso en madera y cubierta a 2 aguas con estructura de madera. Los materiales de los muros son de ladrillo con revestimiento de pañete y pintura. Carpintería exterior de madera en ventanas del segundo nivel y carpintería metálica en puertas de acceso en primer nivel. La cubierta es en estructura de madera con teja de barro. La unidad predial que hace referencia a esta ficha posee de frente 18.00 m y de fondo de 5.25 m, logrando una proporción de 1 a 3.4 veces aproximadamente, con frente sobre la Calle 8.
