FICHA DE INVENTARIO Y VALORACIÓN DE BIENES CULTURALES INMUEBLES

1. DENOMINACIÓN				
1.1. Nombre del Bien	CL 8 9 36	1.2. Otros nombres	N.A.	
1.3. Pertenece a valoración colectiva	No	1.4. Nombre	N.A.	
2. CLASIFICACIÓN TIPOLOGICA

3. LOCALIZACIÓN				
3.1. Departamento	Bogotá	3.2. Municipio	Bogotá D.C.	
3.3. Nomenclatura	CL 8 9 36	3.4. Nomenclatura antigua	N.A.	
3.5. Barrio	Centro Admin.	3.6. Código Barrio	003106

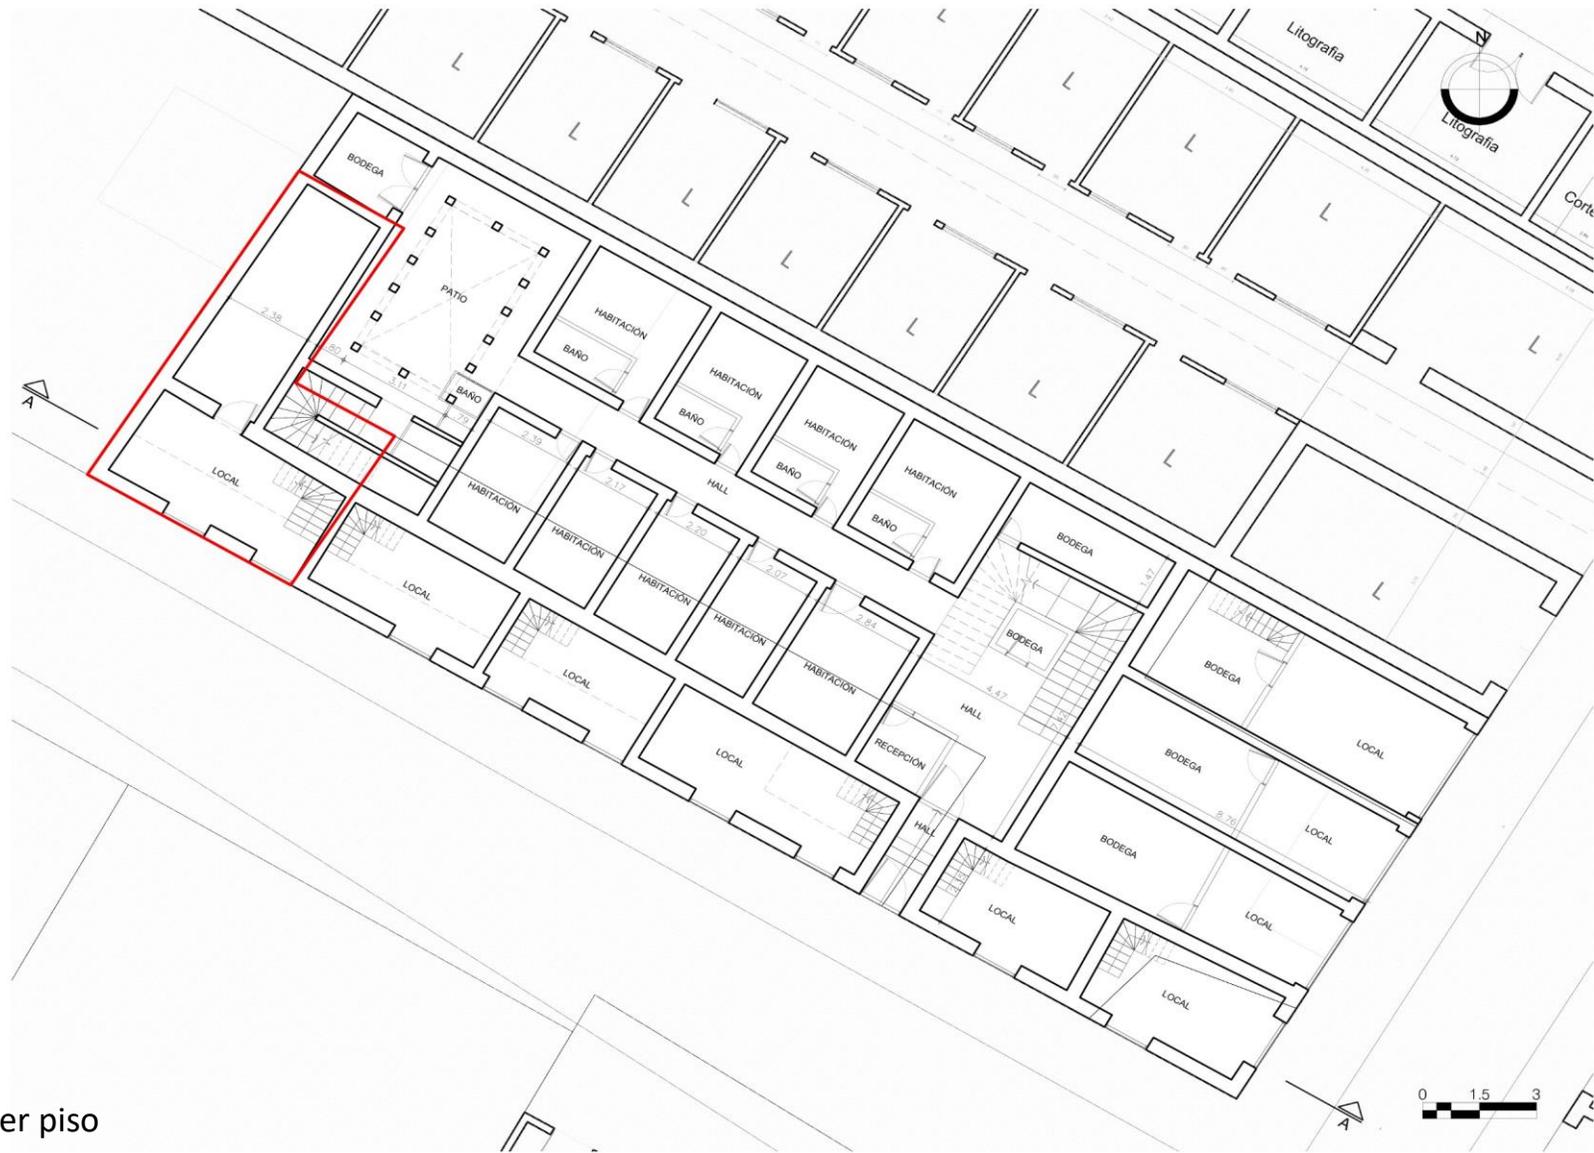
Planta primer piso

14. DESCRIPCIÓN
 Unidad arquitectónica de dos pisos, paramentada en un predio esquinero, con un retroceso simétrico en la fachada que da hacia la carrera 9 y en lo que posiblemente fue el acceso principal del templo Calvino. El inmueble con tipología de patios laterales, está dividido en cinco unidades prediales en respuesta al uso comercial. No fue permitido el acceso a la edificación, sin embargo, se infiere que por la adaptación a nuevos espacios el interior fue modificado. La fachada principal sobre la carrera 9 se compone de tres cuerpos verticales, dos de ellos paramentados enmarcados con pilastras, cornisa de entepiso y cornisa superior, ambos cuerpos en el primer piso tienen un vano de acceso con arco de medio punto enmarcados en yeso y clave. En la parte superior, igual cantidad de vanos con acento vertical que generan un balcón tribuna con balaustradas. El cuerpo central en primer piso posee una adición volumétrica de un nivel que desvirtúa el acceso principal; se evidencia en la parte superior dos arcos de medio punto unidos por un frontón de escala menor. En el segundo piso, se observa un vano semicircular tipo balcón con balaustrada cuyas dimensiones ocupa el ancho del plano. La fachada sobre la calle 8 en primer piso, se compone de un sócalo en relieve y 13 vanos, 11 de ellos originales con arco de medio punto y clave, unidos por una cornisa que genera continuidad en todo el plano de fachada, los otros dos vanos abiertos posteriormente, se localizan hacia el occidente. El piso superior se compone de 11 vanos con acento vertical y de tipo balcón tribuna con balaustradas, con el mismo repertorio ornamental del piso inferior. El remate de la edificación en la parte superior, es en alero entablado de madera soportado en ménsulas de madera. El sistema estructural es de muros de carga, entepiso en madera y cubierta a 2 aguas con estructura de madera. Los materiales de los muros son de ladrillo con revestimiento de pañete y pintura. Carpinterías exteriores de madera en ventanas del segundo nivel y carpintería metálica en puertas de acceso en primer nivel. La cubierta es en estructura de madera con teja de barro. La unidad predial que hace referencia a esta ficha posee de frente de 6.20 m y fondo de 10.20 m, logrando una proporción de 1 a 1.6 veces aproximadamente, con frente sobre la Calle 8.

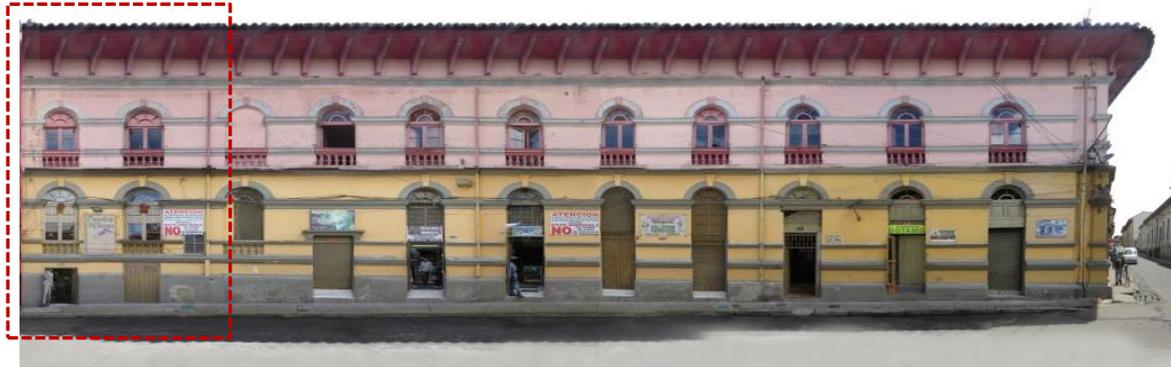
Fachada Oriente

Valor estético: De acuerdo con lo descrito y su valoración histórica, el inmueble puede leerse de forma integral pese a las adiciones y modificaciones que se han realizado en el tiempo por adaptación a nuevos usos. Su emplazamiento con relación al espacio urbano obedece a uno de los principios planteados para la construcción de un templo masónico, como el acceso principal simétrico ubicado en dirección oriente, y enmarcado por dos columnas llamadas Jaquim y Bohaz, en este caso, la interpretación de dichos elementos son los dos cuerpos laterales de dos plantas. Sus fachadas aún conservan la ornamentación que representa el periodo republicano con elementos tales como: cornisas divisorias por nivel, vanos de ventana rematados en arcos de medio punto con arquivolta y decoración en su clave, balcón tribuna y balaustradas. Conserva su sistema constructivo original de muros de carga de ladrillo, cubierta inclinada en teja de barro carpintería de fachada madera y vidrio.
