FICHA DE INVENTARIO Y VALORACIÓN DE BIENES CULTURALES INMUEBLES

1. DENOMINACIÓN				
1.1. Nombre del Bien	KR 9 9 5	1.2. Otros nombres	N.A.	
1.3. Pertenece a valoración colectiva	No	1.4. Nombre	N.A.	
2. CLASIFICACIÓN TIPOLÓGICA

3. LOCALIZACIÓN				
3.1. Departamento	Bogotá	3.2. Municipio	Bogotá D.C.	
3.3. Nomenclatura	KR 9 9 5	3.4. Nomenclatura antigua	N.A.	
3.5. Barrio	Centro Admin.	3.6. Código Barrio	003106

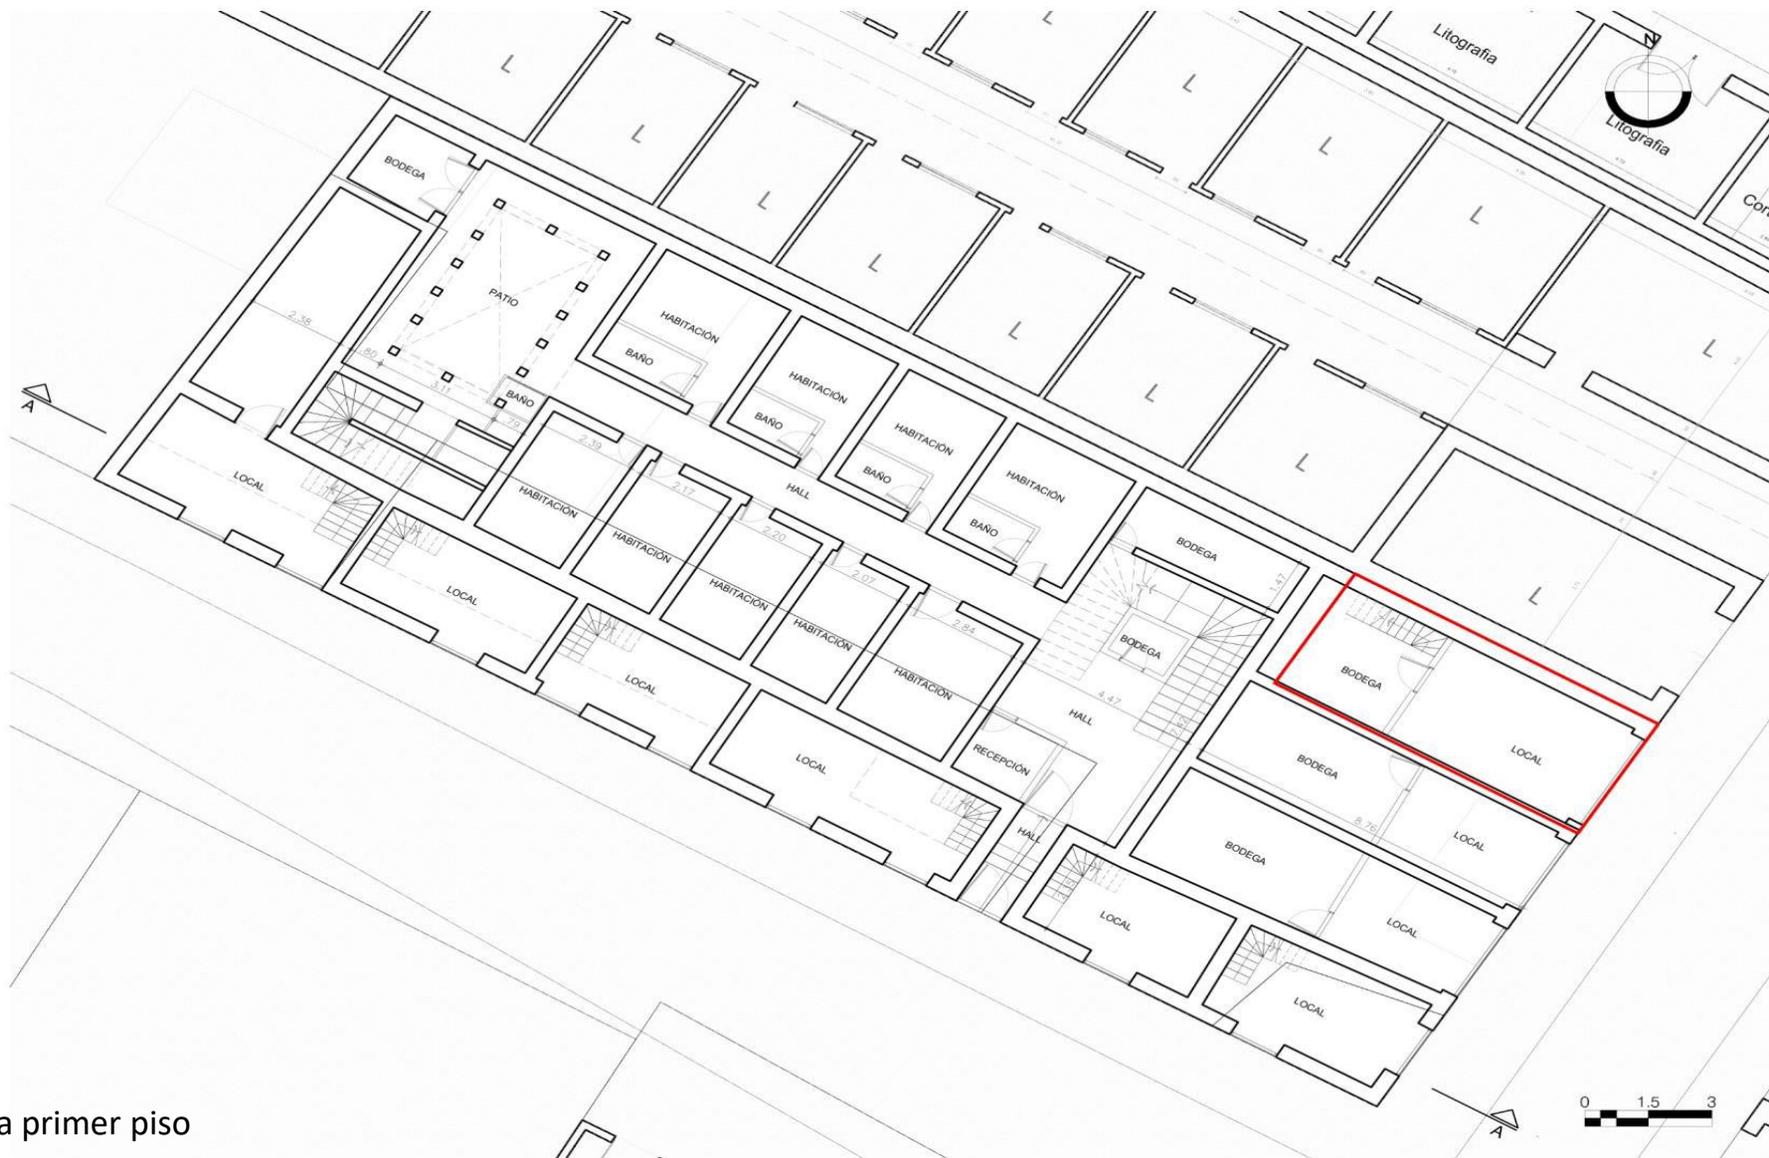
Planta primer piso

Unidad arquitectónica de dos pisos, paramentada en un predio esquinero, con un retroceso simétrico en la fachada que da hacia la carrera 9 y en lo que posiblemente fue el acceso principal del templo Calvino. El inmueble con tipología de patios laterales, está dividido en cinco unidades prediales en respuesta al uso comercial. No fue permitido el acceso a la edificación, sin embargo, se infiere que por la adaptación a nuevos espacios el interior fue modificado. La fachada principal sobre la carrera 9 se compone de tres cuerpos verticales, dos de ellos paramentados enmarcados con pilastras, cornisa de entepiso y cornisa superior, ambos cuerpos en el primer piso tienen un vano de acceso con arco de medio punto enmarcados en yeso y clave. En la parte superior, igual cantidad de vanos con acento vertical que generan un balcón tribuna con balaustradas. El cuerpo central en primer piso posee una adición volumétrica de un nivel que desvirtúa el acceso principal; se evidencia en la parte superior dos arcos de medio punto unidos por un frontón de escala menor. En el segundo piso, se observa un vano semicircular tipo balcón con balaustrada cuyas dimensiones ocupa el ancho del plano. La fachada sobre la calle 8 en primer piso, se compone de un sócalo en relieve y 13 vanos, 11 de ellos originales con arco de medio punto y clave, unidos por una cornisa que genera continuidad en todo el plano de fachada, los otros dos vanos abiertos posteriormente, se localizan hacia el occidente. El piso superior se compone de 11 vanos con acento vertical y de tipo balcón tribuna con balaustradas, con el mismo repertorio ornamental del piso inferior. El remate de la edificación en la parte superior, es en alero entablado de madera soportado en ménsulas de madera. El sistema estructural es de muros de carga, entepiso en madera y cubierta a 2 aguas con estructura de madera. Los materiales de los muros son de ladrillo con revestimiento de pañete y pintura. Carpintería exterior de madera en ventanas del segundo nivel y carpintería metálica en puertas de acceso en primer nivel. La cubierta es en estructura de madera con teja de barro. La unidad predial que hace referencia a esta ficha posee de frente 3.60 m y fondo de 8.30 m, logrando una proporción de 1 a 2.3 veces aproximadamente, con frente sobre la Carrera 9.

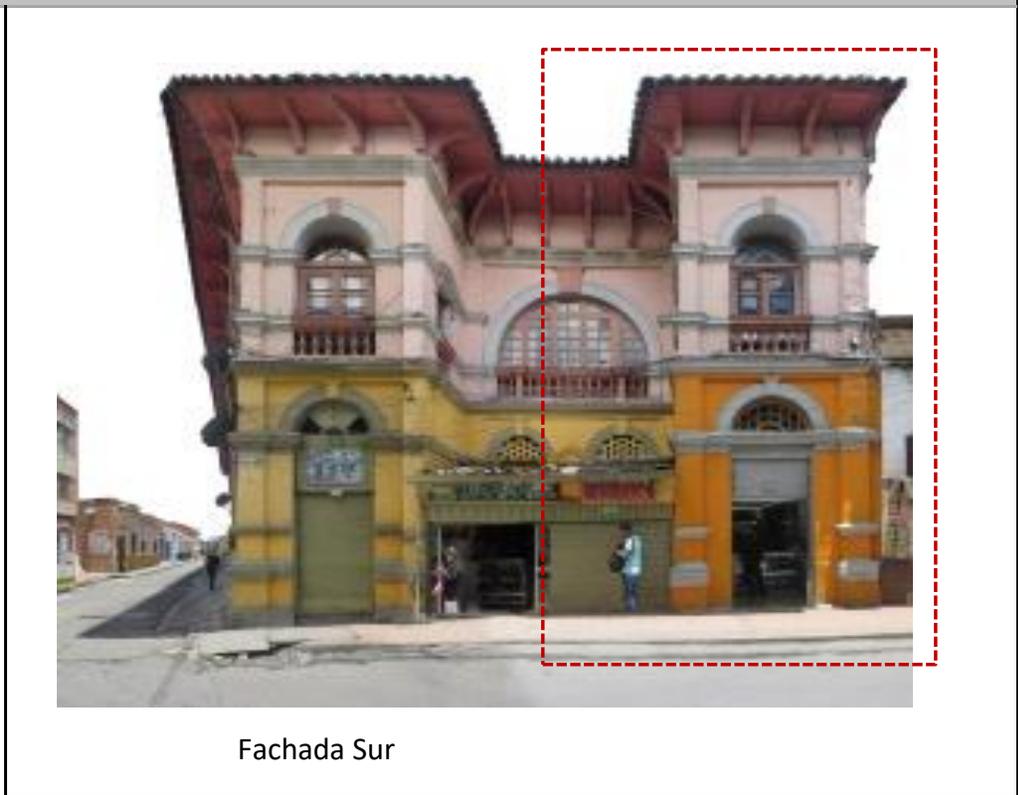
19. PLANIMETRÍA (FACHADA, CORTE)

Valor estético: De acuerdo con lo descrito y su valoración histórica, el inmueble puede leerse de forma integral pese a las adiciones y modificaciones que se han realizado en el tiempo por adaptación a nuevos usos. Su emplazamiento con relación al espacio urbano obedece a uno de los principios planteados para la construcción de un templo masónico, como el acceso principal simétrico ubicado en dirección oriente, y enmarcado por dos columnas llamadas Jaquim y Bohaz, en este caso, la interpretación de dichos elementos son los dos cuerpos laterales de dos plantas. Sus fachadas aún conservan la ornamentación que representa el periodo republicano con elementos tales como: cornisas divisorias por nivel, vanos de ventana rematados en arcos de medio punto con arquivolta y decoración en su clave, balcón tribuna y balaustradas. En la parte superior como remate un alero entablado soportado sobre ménsulas de madera. En la parte inferior zócalo sobresaliente en piedra. Conserva su sistema constructivo original de muros de carga de ladrillo, cubierta inclinada en teja de barro carpintería de fachada madera y vidrio.
