FICHA DE INVENTARIO Y VALORACIÓN DE BIENES CULTURALES INMUEBLES
USO EXCLUSIVO DEL MINISTERIO DE CULTURA

INMUEBLE No MZ 004

1.1. Nombre del Bien	CL 8 9 79	1.2. Otros nombres	N.A.
1.3. Pertenece a valoración colectiva	No	1.4. Nombre	N.A.

3.1. Departamento	Bogotá	3.2. Municipio	Bogotá D.C.
3.3. Nomenclatura	CL 8 9 79	3.4. Nomenclatura antigua	N.A.
3.5. Barrio	Centro Admin.	3.6. Código Barrio	003106
3.7. Dentro de sector urbano histórico	Si	3.8. Nombre sector urbano	Sector Urbano Antiguo
3.9. No. de manzana	004	3.10. No. de predio	021
3.11. CHIP	AAA0030MCFZ	3.12. Localidad	Candelaria
3.13. Dentro de perímetro urbano	Si	3.14. UPZ	94
3.15. Nombre UPZ	Candelaria

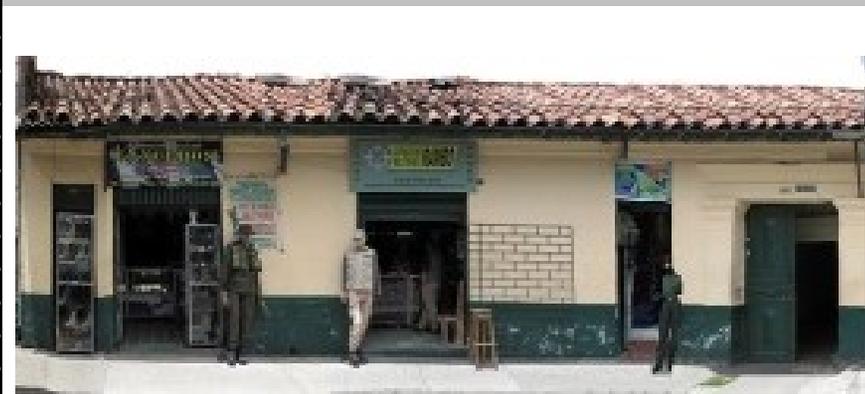
9. FOTOGRAFÍA DEL INMUEBLE

14. DESCRIPCIÓN	
<p>Inmueble de 1 piso paramentado en un predio medianero con forma rectangular, cuyas dimensiones son: frente de 14.2 m y fondo de 54.94 m, logrando una proporción de 1 a 3.8 veces aproximadamente, con frente sobre la Calle 8. La ocupación del predio se realiza a través de dos volúmenes con patios laterales y solar. Su uso actual es mixto residencial y de servicios hoteleros. Se accede a la edificación a través de 4 accesos, 3 de los cuales entregan a espacios independientes con relación directa con la calle. El acceso principal con zaguán lateral remata en patio, con galería cubierta en contorno, con circulación central y crujías en ambos costados relacionando el traspatio y el solar. La fachada consta de 1 cuerpo con vanos verticales, alero de madera sobre canes y zócalo revocado, continuando con el paramento de manzana y se estructurado en 5 vanos entre la que se cuenta la portada de acceso, caracterizada por pilastras adosadas con basa hundida, fuste y capitel, soportan el friso rematado con cornisas. Característica del siglo XIX. El sistema estructural es de muros de carga, cubierta inclinada sobre patios y a dos aguas sobre crujía frontal, media y posterior en teja de barro con canal metálica. Los materiales de los muros son en adobe y ladrillo, con revestimiento de pañete y pintura, carpintería interior de madera en ventanas y puertas, carpintería metálica en puertas de acceso, molduras, sobre marcos, decoración ornamental en cielos rasos, cornisas en pañete y yeso; pisos de baldosa de cemento.</p>

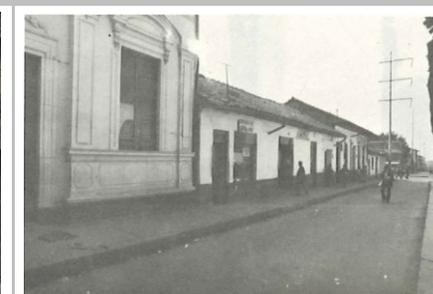
11. FOTOGRAFÍA ANTIGUA

17. RESEÑA HISTÓRICA			
<p>Inmueble construido en las últimas décadas del siglo XIX, correspondiente al periodo Republicano. Destinado para vivienda, en la actualidad contiene un uso mixto de vivienda y servicios hoteleros. Su primer propietario se desconoce y en la actualidad es propiedad de Oliva del Carmen Medina viuda de Gómez. No se conocen datos de autor, diseñador y/o constructor. Según revisión de aerofotografías se identifica un volumen con acceso lateral dos patios igualmente laterales y solar con intervenciones de principios del siglo XX (años 30), que se conserva hasta la actualidad. Se identifica la subdivisión interior de espacios y la independización de crujía frontal para cambio de uso. Se modificó la carpintería en madera por carpintería metálica en fachada.</p>

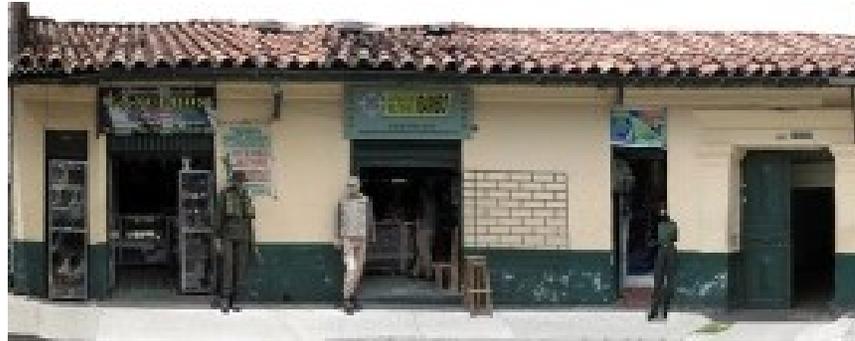
Fachada Norte

Valor estético: De acuerdo con lo descrito y su valoración histórica, el inmueble no puede leerse de forma integral debido a sus modificaciones, aun así, es legible la permanencia de los patios y las circulaciones entorno a los mismos.
