FICHA DE INVENTARIO Y VALORACIÓN DE BIENES CULTURALES INMUEBLES
USO EXCLUSIVO DEL MINISTERIO DE CULTURA

1.1. Nombre del Bien	CL 8 9 47	1.2. Otros nombres	N.A.
1.3. Pertenece a valoración colectiva	No	1.4. Nombre	N.A.

3.1. Departamento	Bogotá	3.2. Municipio	Bogotá D.C.
3.3. Nomenclatura	CL 8 9 47	3.4. Nomenclatura antigua	N.A.
3.5. Barrio	Centro Admin.	3.6. Código Barrio	003106
3.7. Dentro de sector urbano histórico	Si	3.8. Nombre sector urbano	Sector Urbano Antiguo
3.9. No. de manzana	004	3.10. No. de predio	023
3.11. CHIP	AAA0030MCJZ	3.12. Localidad	Candelaria
3.13. Dentro de perímetro urbano	Si	3.14. UPZ	94
3.15. Nombre UPZ	Candelaria

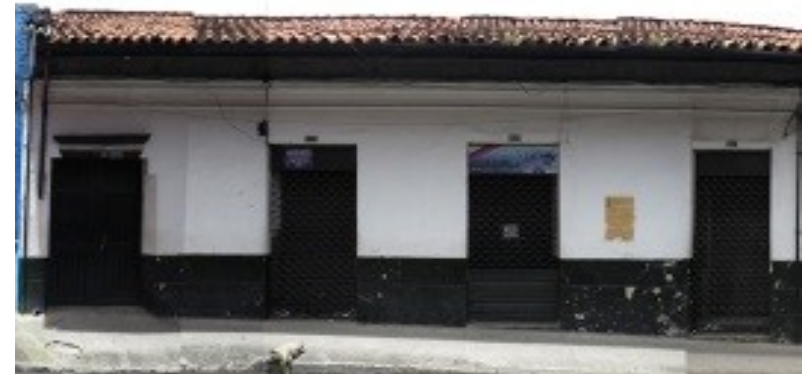
9. FOTOGRAFÍA DEL INMUEBLE

Inmueble de 1 piso paramentado en un predio medianero con forma irregular, cuyas dimensiones son: frente de 15.00 m y fondo de 56.20 m, logrando una proporción de 1 a 3.7 veces aproximadamente, con frente sobre la Calle 8. La ocupación del predio se realiza a través de tres volúmenes: dos tipo claustro y un volumen con forma en L y solar posterior, el primer patio está actualmente cubierto. Su uso actual es mixto, residencial y comercial. La edificación cuenta con 4 accesos: 3 son independientes a un local comercial, y uno corresponde a un zaguán que permite el ingreso a la vivienda. El inmueble consta de 2 locales comerciales, 9 habitaciones, 2 cocinas y 1 baño. La fachada principal consta de 1 cuerpo con vanos verticales, zócalo revocado, cornisa y alero de caja en madera. El sistema estructural es de muros de carga en adobe y ladrillo y cubierta a 2 aguas en teja de barro con estructura en cercha rey de madera aserrada. Los muros cuentan con revestimiento de pañete y pintura, la carpintería interior es de madera en ventanas y puertas, y carpintería metálica en puertas de acceso; los pisos son en baldosa de cemento y el cielo raso es en madera en torno a patios, o en chusque con acabado de pañete y pintura al interior.

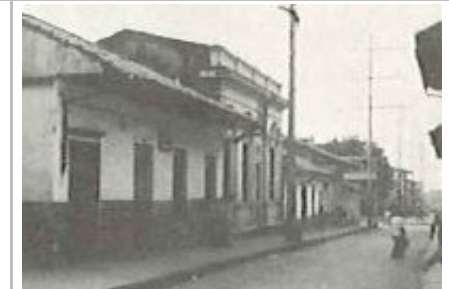
11. FOTOGRAFÍA ANTIGUA

Fuente: Recuerdos fotográficos por el centro de Bogotá, Noviembre 1981 - Febrero 1982, Colcultura

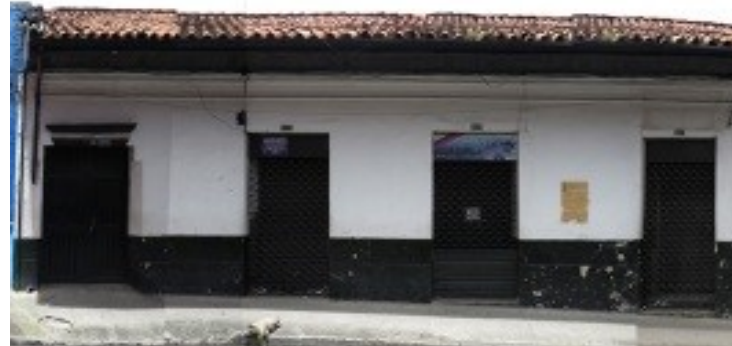
Fachada Norte

Valor estético: De acuerdo con lo descrito y su valoración histórica, el inmueble puede leerse de forma integral ya que conserva su volumen y carácter arquitectónico original. Hoy se considera un testigo de una de las técnicas constructivas de la época basada en muros de carga de adobe y cubierta a dos aguas en cercha rey de madera aserrada. En su interior, sus espacios distribuidos alrededor de patios, representan la forma de ocupación tradicional de la época, alrededor del primer patio y en el solar, se conserva además una galería abierta perimetral.
