**FICHA DE INVENTARIO Y VALORACIÓN DE BIENES CULTURALES INMUEBLES**
**USO EXCLUSIVO DEL MINISTERIO DE CULTURA**

1.1. Nombre del Bien	KR 9 7 A 23	1.2. Otros nombres	N.A.
1.3. Pertenece a valoración colectiva	No	1.4. Nombre	N.A.

2.1. Grupo Patrimonial	Material	2.2. Subgrupo Patrimonial	Inmueble
2.3. Grupo	Arquitectónico	2.4. Subgrupo	Arquitectura habitacional
2.5. Categoría	Vivienda urbana	2.6. Subcategoría	Vivienda unifamiliar

3.1. Departamento	Bogotá	3.2. Municipio	Bogotá D.C.
3.3. Nomenclatura	KR 9 7 A 23	3.4. Nomenclatura antigua	N.A.
3.5. Barrio	Centro Admin.	3.6. Código Barrio	003106
3.7. Dentro de sector urbano histórico	Si	3.8. Nombre sector urbano	Sector Urbano Antiguo
3.9. No. de manzana	004	3.10. No. de predio	030
3.11. CHIP	AAA0030MDBR	3.12. Localidad	Candelaria
3.13. Dentro de perímetro urbano	Si	3.14. UPZ	94
3.15. Nombre UPZ	Candelaria

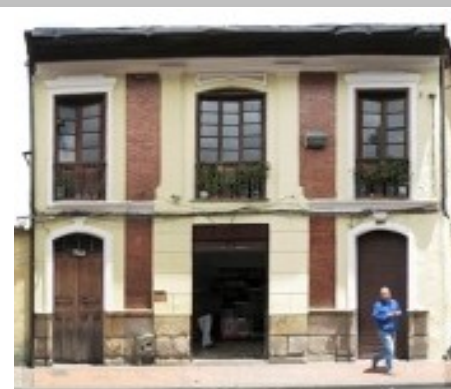
**9. FOTOGRAFÍA DEL INMUEBLE**

**14. DESCRIPCIÓN**  
 Inmueble de 2 pisos, que conserva el paramento del trazado original de la manzana colonial, cuyas dimensiones son: frente de 8.33 m y fondo de 28.25 m, logrando una proporción de 1 a 3.3 veces aproximadamente, con frente sobre la Carrera 9. La ocupación del predio se realiza a través de dos patios laterales con traspatio. Su uso actual es mixto de vivienda y comercio. Desde la Carrera 9 se accede a la edificación a través de un zaguán lateral, pero no se permitió el ingreso. Cuenta también con 2 accesos independientes a los locales comerciales. El 1° piso consta de una unidad de vivienda, 2 locales, 1 bodega y 1 baño. La fachada consta de 2 pisos organizados en tres calles que enmarcan los vanos verticales, presenta un zócalo en piedra arenisca bogotana y remata en alero. La fachada está resuelta en el plano de paramento, con énfasis en simetría. En primer piso cuenta con un vano central de acceso con marco pañetado simulando bloques de piedra con dilataciones horizontales; cuenta también de 2 accesos laterales rematados en arcos rebajados y con marco de realce. En segundo piso cuenta con 3 vanos de puerta ventana con barandas de tribuna en forja a ras de muro, uno central con arco rebajado y flanqueado por pilastras, y 2 laterales con marco de realce y cornisa. El sistema estructural es de muros de carga en adobe y ladrillo con revestimiento de pañete y pintura, entepiso de madera y cubierta a 2 aguas en teja de barro y asbesto cemento con estructura en madera. Carpintería interior de madera en ventanas y puertas, carpintería metálica en puertas de acceso, ornamentación y molduras interiores en pañete con acabado en pintura, pisos de baldosa de cemento, ciellorraso entablado de madera en torno a patios y ciellorraso interior en chusque con pañete y pintura.

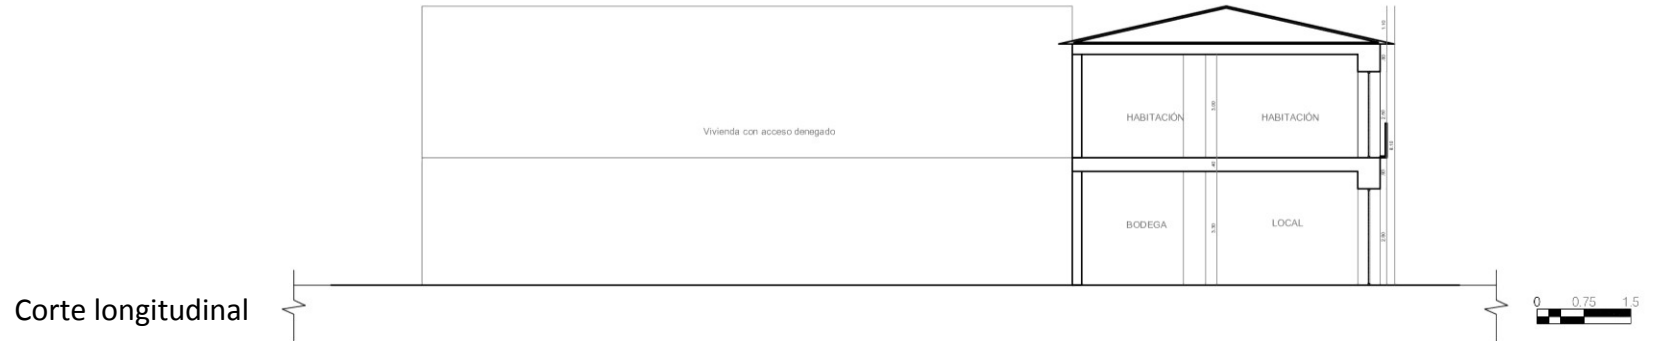
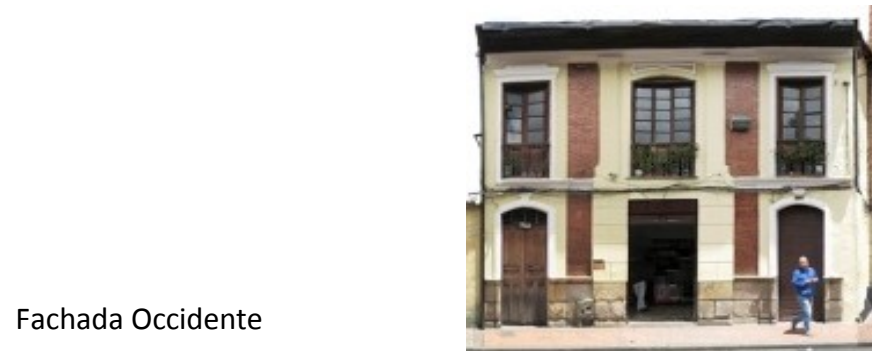
**Fachada Occidente**

**Valor Estético:** De acuerdo con lo descrito y su valoración histórica, el inmueble puede leerse de forma integral. A nivel de perfil urbano este inmueble hace parte de un conjunto de edificaciones con características republicanas y de la consolidación urbana de la época. Conserva las características ornamentales de fachada, así como sus proporciones y énfasis en la verticalidad de elementos, marcos, cornisas y pilastras con capitel, basa y fuste que resaltan los vanos. Además de la diversidad de vanos con arcos o adintelados y puerta ventanas con tribuna; conserva las molduras y yesos en muros y cielos rasos, sistema constructivo tradicional de muros de carga, con carpinterías de madera, forja en balcones y cubierta en teja de barro.
