**FICHA DE INVENTARIO Y VALORACIÓN DE BIENES CULTURALES INMUEBLES**
**USO EXCLUSIVO DEL MINISTERIO DE CULTURA**

1.1. Nombre del Bien	KR 9 7 27	1.2. Otros nombres	N.A.
1.3. Pertenece a valoración colectiva	No	1.4. Nombre	N.A.

3.1. Departamento	Bogotá	3.2. Municipio	Bogotá D.C.
3.3. Nomenclatura	KR 9 7 27	3.4. Nomenclatura antigua	N.A.
3.5. Barrio	Centro Admin.	3.6. Código Barrio	003106
3.7. Dentro de sector urbano histórico	Si	3.8. Nombre sector urbano	Sector Urbano Antiguo
3.9. No. de manzana	004	3.10. No. de predio	039
3.11. CHIP	AAA0030MDTO	3.12. Localidad	Candelaria
3.13. Dentro de perímetro urbano	Si	3.14. UPZ	94
3.15. Nombre UPZ	Candelaria

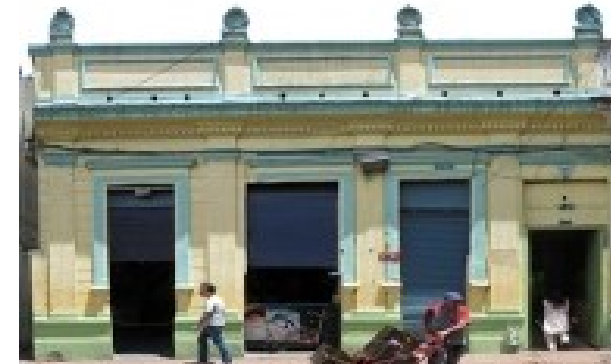
**9. FOTOGRAFÍA DEL INMUEBLE**

Inmueble de 1 piso que conserva el paramento de trazado original de la manzana colonial, en un predio medianero con forma rectangular, cuyas dimensiones son: frente de 10.16 m y fondo de 46.18 m, logrando una proporción de 1 a 4.5 veces aproximadamente, con frente sobre la Carrera 9. La ocupación del predio se realiza a través de 2 patios laterales cubiertos y 1 central en la parte posterior. Su uso actual es mixto, residencial y comercial. Se accede a la edificación, a través de un zaguán que remata en un patio lateral, con circulación central con doble crujía en sus costados, y que vincula con los patios posteriores. Cuenta también con 1 que corresponde al local comercial. El inmueble consta de 17 habitaciones, 1 local, 2 cocinas, 1 bodega y 2 baños. La fachada consta de 1 cuerpo con vanos verticales con marcos y cornisa de remate, zócalo revocado y rematada con ático de cornisa recta y pináculos. Está resuelta en un plano de paramento y estructurada en 4 calles definidas por pilastras. Consta de 4 vanos de acceso, 3 de ellos antes eran ventanas y la puerta de ingreso a la vivienda. El sistema estructural es de muros de carga en adobe y ladrillo con revestimiento de pañete y pintura y cubierta a dos aguas en teja de barro con estructura de madera sobre crujiás frontales y a media agua en teja de asbesto sobre los costados de los patios. La carpintería interior es de madera en ventanas y puertas, pisos de baldosa de cemento y cielo raso interior en chusque con pañete, pintura y ornamentación en yeso.
