FICHA DE INVENTARIO Y VALORACIÓN DE BIENES CULTURALES INMUEBLES

1.1. Nombre del Bien	KR 8 9 37	1.2. Otros nombres	N.A.
1.3. Pertenece a valoración colectiva	No	1.4. Nombre	N.A.

3.1. Departamento	Bogotá	3.2. Municipio	Bogotá D.C.
3.3. Nomenclatura	KR 8 9 37	3.4. Nomenclatura antigua	N.A.
3.5. Barrio	Centro Admin.	3.6. Código Barrio	003106
3.7. Dentro de sector urbano histórico	Si	3.8. Nombre sector urbano	Sector Urbano Antiguo
3.9. No. de manzana	008	3.10. No. de predio	022
3.11. CHIP	AAA0030MJNN	3.12. Localidad	Candelaria
3.13. Dentro de perímetro urbano	Si	3.14. UPZ	94
3.15. Nombre UPZ	Candelaria

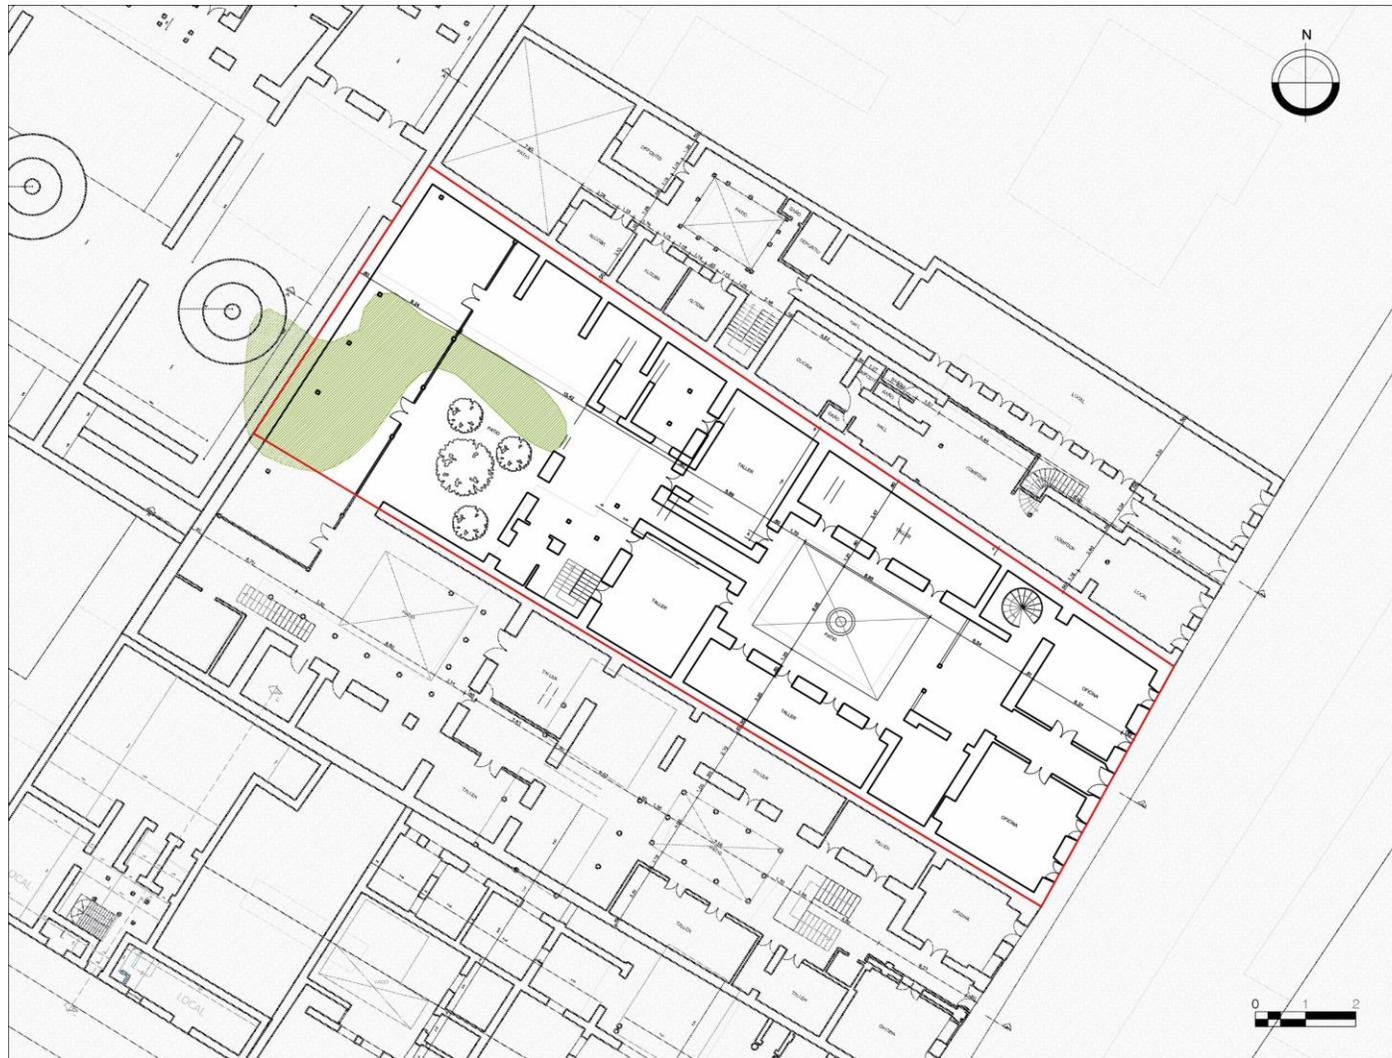
Planta primer piso

13.8. Correo electrónico	contacto@afecolombia.org			No documentado						
14. DESCRIPCIÓN					17. RESEÑA HISTÓRICA					
<p>Inmueble de 2 pisos paramentado en un predio medianero, cuyas dimensiones son frente de 17.01m sobre la carrera 8 y 55.65m de fondo, dando una proporción de 1 a 3.27 veces. La ocupación del predio se realiza a través de un primer volumen con forma de claustro, al cual se le adosa una crujía posterior que conforma un traspatio que a su vez conecta con el gran solar de la manzana perteneciente al predio 007. Se accede a la edificación a través de cinco puertas, una principal en la mitad del plano y dos más a cada lado que se encuentran selladas; desde esta puerta principal, se llega al primer patio interior tras atravesar un zaguán, este a su vez reparte entre los dos espacios laterales que dan hacia la Calle; ya en el patio se encuentra un corredor que conduce a la escalera que lleva al segundo piso, donde se distribuyen espacios pequeños a manera de aulas alrededor del vacío del patio, donde se localiza además una fuente en piedra. La crujía posterior alberga aulas y organizadas entorno al patio con piso duro adoquinado. La fachada del inmueble se estructura a partir de un plano continuo de dos niveles y cinco ejes verticales. En el primer nivel encontramos los cinco vanos de puertas, donde solo se destaca la principal, al poseer un marco en piedra el cual fue pintado. En el segundo nivel, se agrupan los tres vanos centrales a partir de la presencia de un balcón en voladizo corrido con barandilla en hierro, que une las tres puertas ventanas donde se destaca la central gracias a un marco en piedra análogo al del primer piso; los otros dos vanos laterales en este nivel responden a la presencia de dos balcones cerrados en madera, tipo gabinete. Toda la fachada es rematada con un gran alero que en el centro cambia la forma de la cubierta para dar paso a dos aguas que conforma un tímpano de remate del eje de simetría de la fachada. El sistema estructural es de muros de carga en mampostería, los pisos son cerámicos, el entrepiso y la escalera son en madera, y la cubierta a dos aguas con estructura en madera y acabado en teja de barro.</p>					<p>Inmueble construido durante las últimas décadas del siglo XIX, con filiación al periodo republicano, sobre lo que fuera una edificación colonial de la cual quedan algunos vestigios. Predominan las características del periodo republicano la cual se ve evidenciada en la distribución de los vanos de fachada, en el uso de materiales en la misma y en el detalle de su carpintería. En su interior podemos ver la manera en que se relacionan los espacios y los materiales que se fueron introduciendo en cada etapa histórica del inmueble. Se sabe que fue un inmueble concebido como residencial aunque en la actualidad sea de educación o formal, como uno de los predios de la Escuela Santo Domingo, donde se incluye el 023, colindante a su lado sur, y el 007, que es el más grande de la misma y donde se encuentra el gran solar original de la Casa Rivas, desde donde se tiene acceso al inmueble en mención en esta ficha. El inmueble pertenece a la Fundación Mario Santo Domingo, se desconoce tanto el diseñador como el constructor original.</p>

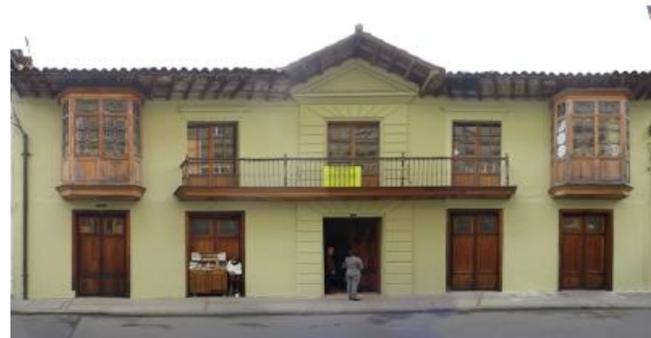
Fachada Oriente

Valor estético: de acuerdo con lo descrito y su valoración histórica, el inmueble puede leerse de forma integral pesar de sus modificaciones. El alto grado de detalle de las carpinterías de fachada e internas del inmueble, así como la mezcla de diferentes materiales constructivos como la piedra, la madera, el adobe y el ladrillo, dotan a este inmueble de un alto valor estético.
