FICHA DE INVENTARIO Y VALORACIÓN DE BIENES CULTURALES INMUEBLES

INMUEBLE No MZ 008

1.1. Nombre del Bien	KR 8 9 21	1.2. Otros nombres	N.A.
1.3. Pertenece a valoración colectiva	No	1.4. Nombre	N.A.

3.1. Departamento	Bogotá	3.2. Municipio	Bogotá D.C.
3.3. Nomenclatura	KR 8 9 21	3.4. Nomenclatura antigua	N.A.
3.5. Barrio	Centro Admin.	3.6. Código Barrio	003106
3.7. Dentro de sector urbano histórico	Si	3.8. Nombre sector urbano	Sector Urbano Antiguo
3.9. No. de manzana	008	3.10. No. de predio	023
3.11. CHIP	AAA0030MJOE	3.12. Localidad	Candelaria
3.13. Dentro de perímetro urbano	Si	3.14. UPZ	94
3.15. Nombre UPZ	Candelaria

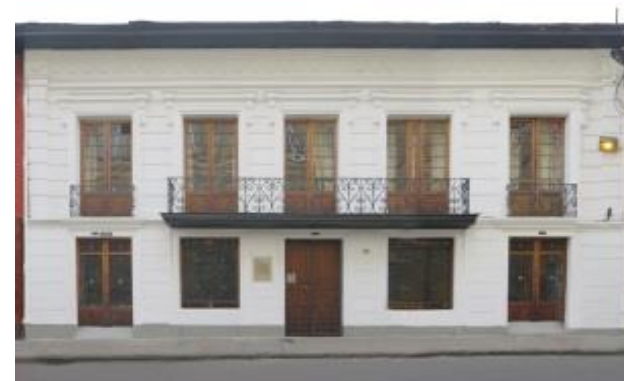
9. FOTOGRAFÍA DEL INMUEBLE

Inmueble de 2 pisos paramentado en un predio medianero, cuyas dimensiones son frente de 14.50m sobre la Carrera 8 y 56.28m de fondo, dando una proporción de 1 a 3.88 veces. La ocupación del predio se realiza a través de un volumen con forma de claustro al cual se le ha cambiado el material de la cubierta de la cruja posterior, por donde se conecta con los demás predios del complejo de la escuela Santo Domingo. Se accede a la edificación a través de una puerta principal que se localiza en el eje central del plano de fachada, la cual está flanqueada por dos ventanas a lado y lado, las de los extremos parecen haber sido puertas que se sellaron; desde la puerta principal se accede a un zaguán que conduce al patio interno desde donde se reparte hacia los demás espacios y hacia la escalera que conduce al segundo piso, donde se distribuyen espacios pequeños a manera de aulas alrededor del vacío del patio. La fachada del inmueble se estructura a partir de un plano continuo de dos niveles y cinco ejes verticales. En el primer nivel encontramos tres vanos de puertas, la principal y dos selladas, intercaladas por dos ventanas intermedias a cada lado, se destacan los vanos de puertas originales por poseer molduras independientes de remate. En el segundo nivel se agrupan los tres vanos centrales a partir de la presencia de un balcón en voladizo corrido con barandilla en hierro, que une las tres puertas ventanas; los otros dos vanos laterales en este nivel responden a la presencia de dos balcones en voladizo tipo tribuna con barandilla igual en hierro forjado. Toda la fachada es rematada con un gran alero precedido de una moldura a modo de cornisa intermedia que atraviesa toda la fachada. El sistema estructural se basa en muros de carga en mampostería, los pisos son cerámicos, el entrepiso y la escalera son en madera, y la cubierta a dos aguas con estructura en madera y acabado en teja de barro.

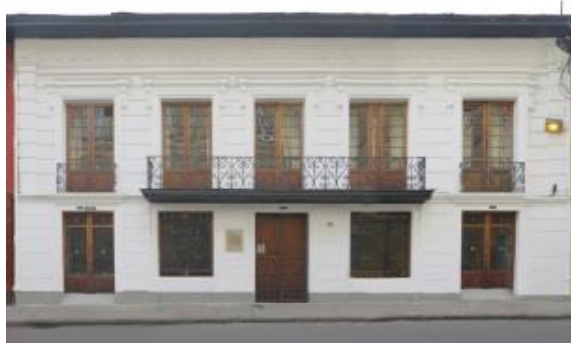
Fachada Oriente

Valor estético: Este inmueble posee un valor estético debido al alto grado de detalle de sus carpinterías de fachada e internas, a la forja metálica en sus barandillas, y por la posibilidad que brinda de leer su herencia colonial, lo cual produce una mezcla de diferentes materiales constructivos como la piedra, la madera, el adobe y el ladrillo, etc. Se resalta el trabajo de mantenimiento que se le han dado a estos elementos por parte de la fundación Santo Domingo.
