**FICHA DE INVENTARIO Y VALORACIÓN DE BIENES CULTURALES INMUEBLES**
**USO EXCLUSIVO DEL MINISTERIO DE CULTURA**

INMUEBLE No MZ 008

Hoja 1 PR 025

1.1. Nombre del Bien	KR 8 9 79	1.2. Otros nombres	N.A.
1.3. Pertenece a valoración colectiva	No	1.4. Nombre	N.A.

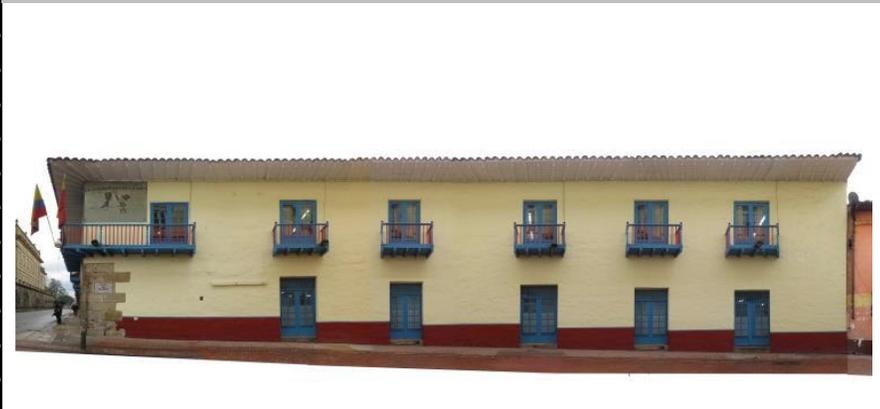
**9. FOTOGRAFÍA DEL INMUEBLE**

El predio 025 junto con el 018 hace parte del Inmueble de dos pisos, paramentado en un predio esquinero, cuyas dimensiones son frente de 36.61 m y fondo de 62.83 m, con frentes sobre la Carrera 8 y la Calle 10; con 5.40 m de frente y 7.10 m de fondo, logrando una proporción de 1 a 1.7 veces aproximadamente. La ocupación se realiza a través de 2 patios centrales, el del sur, dividido en 2 por un muro, conformando patios laterales, y construcciones en la parte posterior con un patio central y un volumen compacto por el costado sur del solar. Se accede a la edificación a través de un zaguán en el que funciona la recepción, y que antecede a una de las galerías del patio; frente a él, una escalera en piedra al segundo piso. En torno a los patios se organizan los espacios de oficinas, antiguos salones de reunión donde se observan algunas pinturas en parte de la cubierta. Desde el solar se ingresa al volumen de la parte posterior, aunque conserva un acceso independiente desde la oficina de correspondencia, también con zaguán y algunos muros en tapia, originales. La oficina de atención turística, en la esquina, cuenta con accesos por ambos frentes. La fachada consta de 2 pisos con zócalo pintado y remate en alero de madera sobre canes. Está resuelta en planos de paramento con énfasis en repetición. En primer piso cuenta con 6 vanos de acceso por el frente oriental, incluido el principal, con portada de orden toscano, mientras que por el norte cuenta con 5 vanos de acceso. En segundo piso cuenta con 4 vanos de puerta ventana con balcón de tribuna en madera apoyado en canes por el costado oriental, y por el occidental, con 6 vanos con las mismas características. Los vanos del extremo nororiental de ambos frentes están comunicados por un balcón corrido en madera sobre canes con cara por ambas fachadas. El sistema estructural es de muros de carga en ladrillo y adobe con sobrecimientos en piedra, visibles en fachada. El entrepiso es en madera y la cubierta es a 2 aguas en teja de barra con estructura de par y nudillo en madera rolliza. Escaleras en piedra, pisos en piedra y en baldosin cerámico, y carpinterías de madera en fachada.

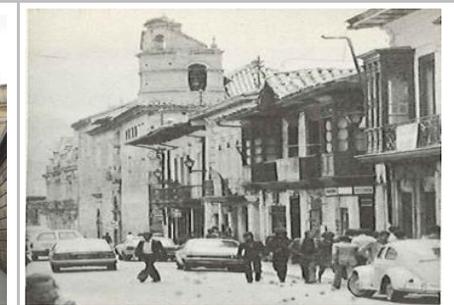
**10. FOTOGRAFÍA DEL CONTEXTO**
**11. FOTOGRAFÍA ANTIGUA**

Fuente: Recuerdos fotograficos por el centro de Bogota, Noviembre 1981 - Febrero 1982. Colcultura

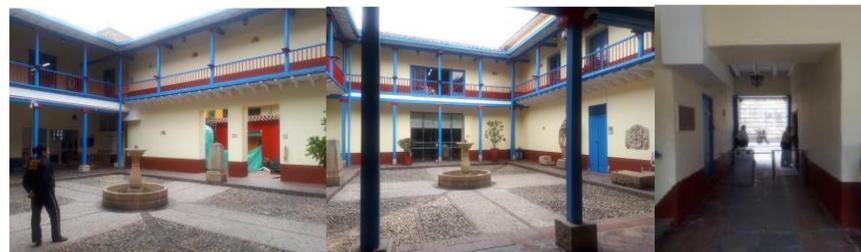
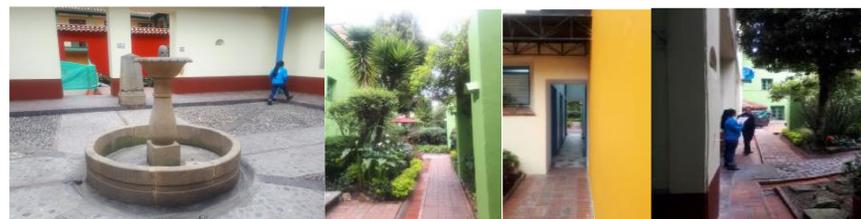
#### 16. FOTOGRAFÍAS INTERIORES

Valor estético: De acuerdo con lo descrito y su valor histórico, el inmueble puede leerse de manera integral a pesar de sus modificaciones. Conserva su distribución en torno a un patio central de acuerdo con el sistema constructivo de la época de la colonia, con muros de mampostería y cubierta en teja de barro. En fachada resalta el diseño estructurado a partir de vanos sencillos sin marcos y molduras, los cuales se complementan con balcones, se destaca el balcón esquinero que cubre ambos frentes, desde el cual se logra una visual sobre la Plaza de Bolívar. En dicha esquina y sobre el muro se observan vestigios de pintura mural relacionada con el anuncio comercial de las actividades comerciales que tuvo a comienzos del siglo XX. Internamente se han rescatado pinturas originales en algunos cielorrasos y se mantiene la estructura en madera de las galerías en torno al patio.

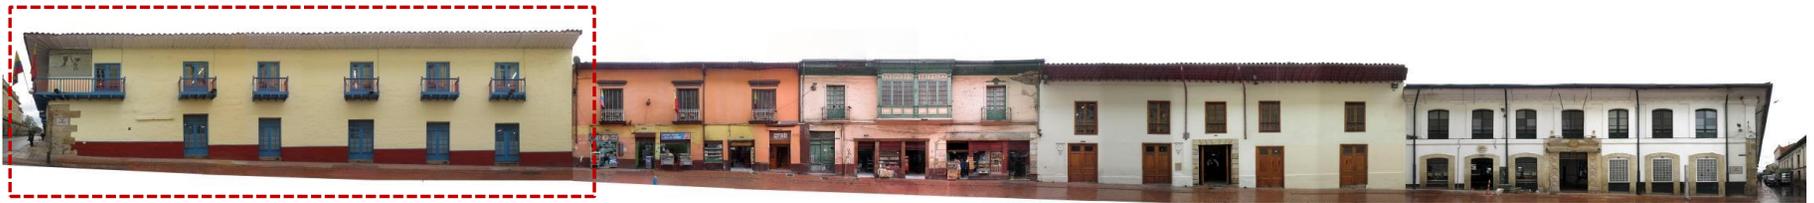
18.1 NORTE

CALLE 10

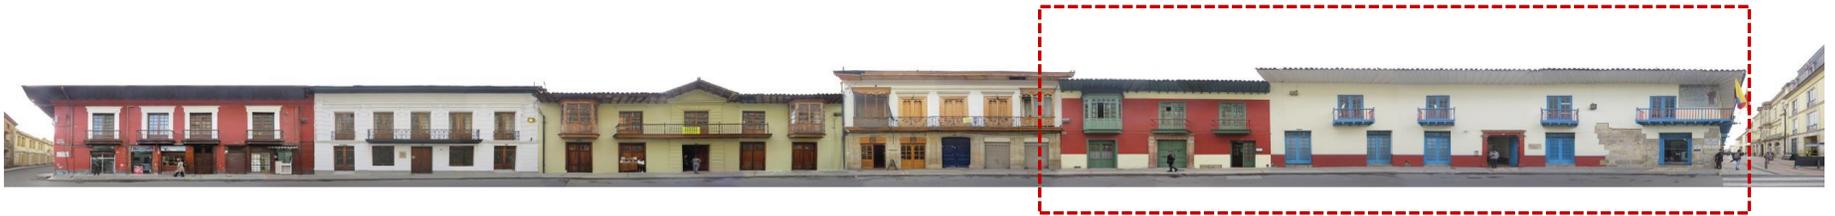
18.2 ORIENTE

CARRERA 8

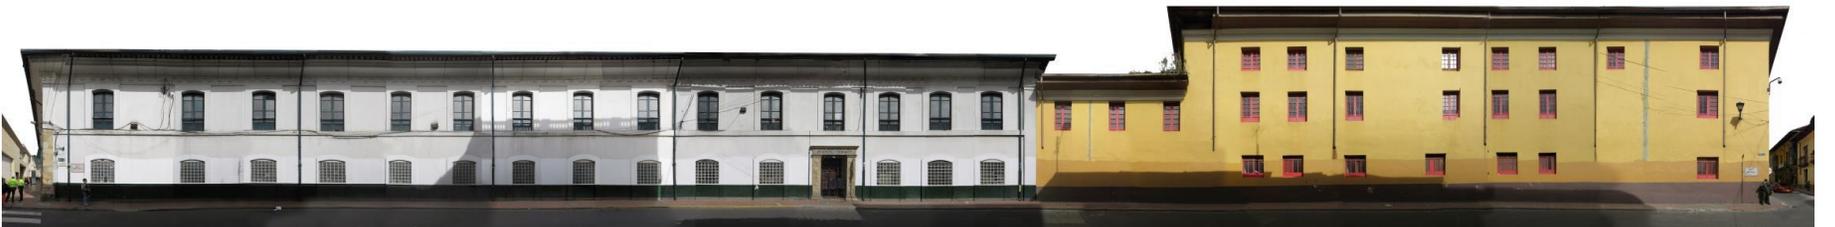
18.4 OCCIDENTE

CARRERA 9
