## FICHA DE INVENTARIO Y VALORACIÓN DE BIENES CULTURALES INMUEBLES

INMUEBLE No MZ 009

1.1. Nombre del Bien	Casa Fernandez	1.2. Otros nombres	N.A.
1.3. Pertenece a valoración colectiva	No	1.4. Nombre	N.A.

003106009003

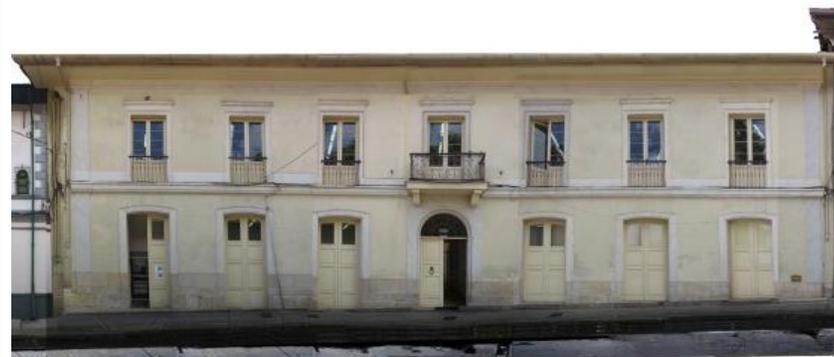
## 9. FOTOGRAFÍA DEL INMUEBLE

Inmueble de dos pisos paramentado en un predio medianero, cuyas dimensiones son 25.98 m de frente por 34.57 m de fondo, logrando una proporción de 1 a 1.3 veces aproximadamente, con frente sobre la Calle 8. La ocupación del predio se realiza a través de un volumen de patio lateral central en la parte posterior, junto a otro patio lateral que conecta con el inmueble colindante conocido como "Casas Gemelas". Se accede a la edificación a través de un zaguán central junto al cual funciona la portería; tras un contraportón con calados de madera se llega al patio principal, con galerías apoyadas en pies derechos y en torno al cual se organizan varias oficinas pequeñas en el primer piso, dentro de las cuales está la oficina de correspondencia y archivo con acceso directo desde la calle; mientras que en el segundo piso se disponen oficinas más grandes como la de la dirección o la sala de juntas, cuyas galerías cuentan con elaboradas carpinterías de madera en puertas y barandas, incluyendo un cancel. La fachada consta de 2 pisos diferenciados por una cornisa y flanqueados por pilastras, con zócalo en piedra arenisca bogotana y remate en cornisa y alero entablado de madera con canal metálica; en el primer piso cuenta con 7 vanos de acceso con arco escarzano y marco de realce; el central, con arco de medio punto. En el segundo piso cuenta con 7 vanos de puerta ventana con marco, cornisa y baranda de tribuna a ras de muro; el central, con balcón de tribuna en forjado de hierro sobre una repisa apoyada en ménsulas. El sistema estructural es de muros de carga en mampostería de ladrillo y adobe; entresijos y escaleras en madera; cubierta a 2 aguas en teja de barro con estructura de madera. Los muros cuentan con revestimiento de pañete y pintura; los pisos son de cerámica.

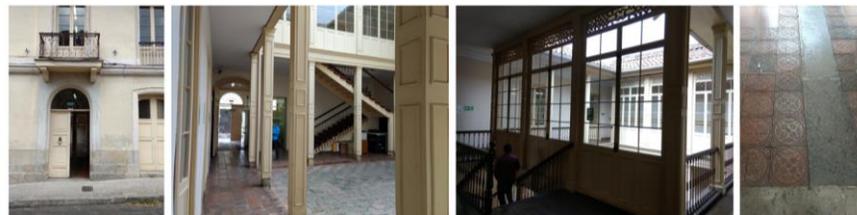
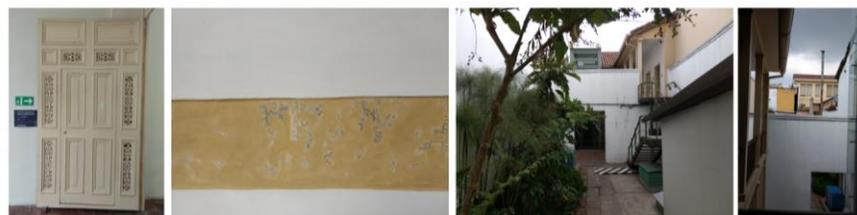
**16. FOTOGRAFÍAS INTERIORES**

**Valor estético:** De acuerdo con lo descrito y su valor histórico, el inmueble puede leerse de forma integral. Conserva su configuración original de patio lateral, y su sistema constructivo tradicional en muros de carga en mampostería con cubierta en teja de barro. En fachada resalta el diseño simétrico con elementos repetitivos entre los que sobresalen vanos con marco de realce, y un balcón de tribuna central con carpinterías en madera y forjado de hierro. Al interior sobresalen las carpinterías de las galerías de patio, con cancelas y puertas con calados.
