FICHA DE INVENTARIO Y VALORACIÓN DE BIENES CULTURALES INMUEBLES

1.1. Nombre del Bien	KR 9 # 8 04	1.2. Otros nombres	N.A.
1.3. Pertenece a valoración colectiva	No	1.4. Nombre	N.A.

3.1. Departamento	Bogotá	3.2. Municipio	Bogotá D.C.
3.3. Nomenclatura	KR 9 # 8 04	3.4. Nomenclatura antigua	N.A.
3.5. Barrio	Centro Admin.	3.6. Código Barrio	003106
3.7. Dentro de sector urbano histórico	Si	3.8. Nombre sector urbano	Sector Urbano Antiguo
3.9. No. de manzana	009	3.10. No. de predio	004
3.11. CHIP	AAA0030MJTO	3.12. Localidad	Candelaria
3.13. Dentro de perímetro urbano	Si	3.14. UPZ	94
3.15. Nombre UPZ	Candelaria

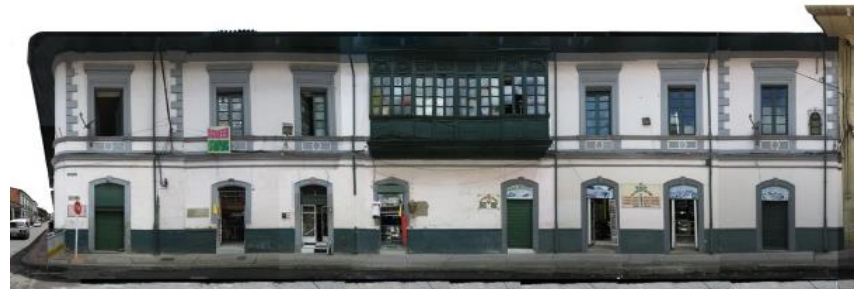
9. FOTOGRAFÍA DEL INMUEBLE

La unidad arquitectónica, responde a un inmueble de dos pisos de altura, paramentado en un predio esquinero, del cual la parte correspondiente a este predio, tiene unas dimensiones de 37.20m de frente sobre la calle 8, por 12m por la carrera 9, dando una proporción de 1 a 3.1 veces. La ocupación total de los predios se realiza a través de dos volúmenes con patio lateral, la crujía principal se localiza frente a la calle 8, mientras que las otras tres se localizan perpendiculares. Uno de los patios se encuentra cubierto con teja plástica y en el otro se halla una pequeña construcción posterior. Se accede a la edificación a través de 8 puertas por la calle 8, de las cuales 7 responden a locales comerciales y a un espacio esquinero que se encuentra sellado por ambos costados; por la carrera 9 se tienen 6 puertas, de las cuales 4 son locales comerciales, dos localizados sobre el predio 22 que corresponde a un local comercial, otra responde al espacio esquinero y la última permite el acceso al primer patio de distribución y a un zaguán que conduce al segundo, piso residencial, donde se distribuyen las habitaciones y espacios alrededor de los vacíos, atravesando corredores que en partes llevan cancelles. La fachada del inmueble se estructura a partir de un plano continuo de dos secciones con zócalo, con todos los vanos de primer piso en marcados con pequeñas molduras y con remate en arcos escarzanos; mientras que en segundo piso encontramos una correspondencia de vanos, estos de ventanas enmarcadas con pilastras y dos balcones centrales en cada sección, hacia la carrera un balcón tipo tribuna a ras de muro y hacia la calle un gran balcón tipo gabinete que se destaca en la fachada. La fachada es rematada con un gran alero en tableros de madera, antecedido por una cornisa. El sistema estructural original se basa en muros de carga en mampostería, los pisos son cerámicos, el entrepiso y la escalera son en madera, y las cubiertas son a dos aguas con estructura, igualmente en madera y el acabado en teja de fibrocemento.

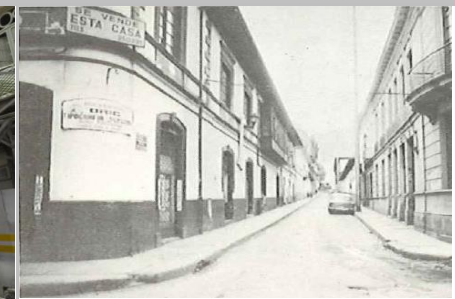
11. FOTOGRAFÍA ANTIGUA

Fuente: Recuerdos fotográficos por el centro de Bogotá, Noviembre 1981 - Febrero 1982, Colcultura

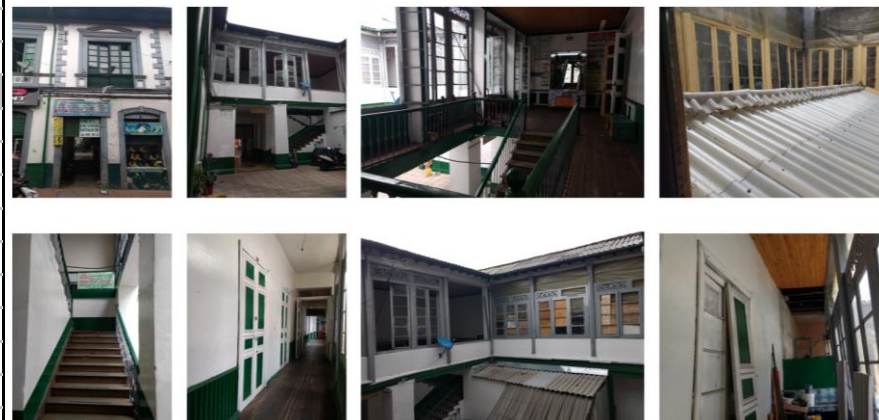
16. FOTOGRAFÍAS INTERIORES

Este inmueble hace parte de unidad arquitectónica con el predio 22 de la manzana. Construido durante las últimas décadas del S. XIX, durante el periodo republicano, para un uso residencial, en la actualidad, de acuerdo con la visita realizada se evidencia que el inmueble ha sido objeto de intervenciones debido a la adecuación funcional en su primer piso, para albergar locales comerciales, en el segundo piso, solo existe un local comercial y el resto de los espacios se encuentran sin uso, está en obras de mantenimiento. En la actualidad el predio 04, pertenece a José Bernardino Parrado Poveda; se desconocen tanto el diseñador como el constructor originales.

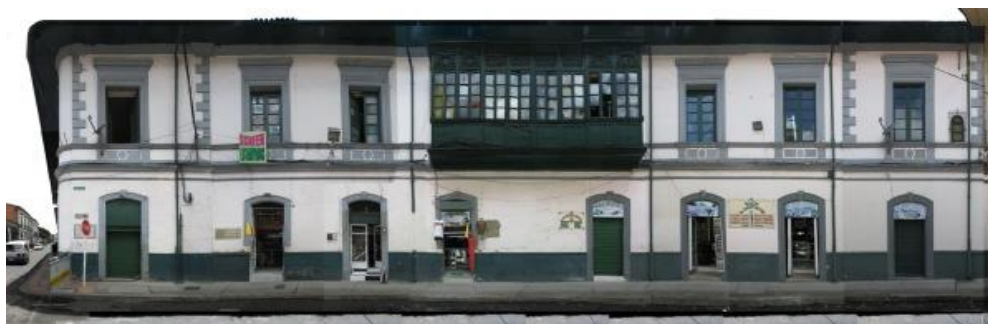
Fachada Sur

Valor estético: El inmueble del periodo Republicano, su valor estético se fundamenta en el alto grado de decoración y de trabajo de los acabados de sus carpinterías tanto al interior como en las fachadas, se destaca la presencia el balcón tipo gabinete y así como la cantidad de elementos decorativos de los vanos, incluyen la forja metálica para el balcón tipo tribuna que se localizan frente a la carrera 9.
