**FICHA DE INVENTARIO Y VALORACIÓN DE BIENES CULTURALES INMUEBLES**

1.1. Nombre del Bien	CL 9 8 99	1.2. Otros nombres	N.A.
1.3. Pertenece a valoración colectiva	No	1.4. Nombre	N.A.

3.1. Departamento	Bogotá	3.2. Municipio	Bogotá D.C.
3.3. Nomenclatura	CL 9 8 99	3.4. Nomenclatura antigua	N.A.
3.5. Barrio	Centro Admin.	3.6. Código Barrio	003106
3.7. Dentro de sector urbano histórico	Si	3.8. Nombre sector urbano	Sector Urbano Antiguo
3.9. No. de manzana	009	3.10. No. de predio	009
3.11. CHIP	AAA0030MKXS	3.12. Localidad	Candelaria
3.13. Dentro de perímetro urbano	Si	3.14. UPZ	94
3.15. Nombre UPZ	Candelaria

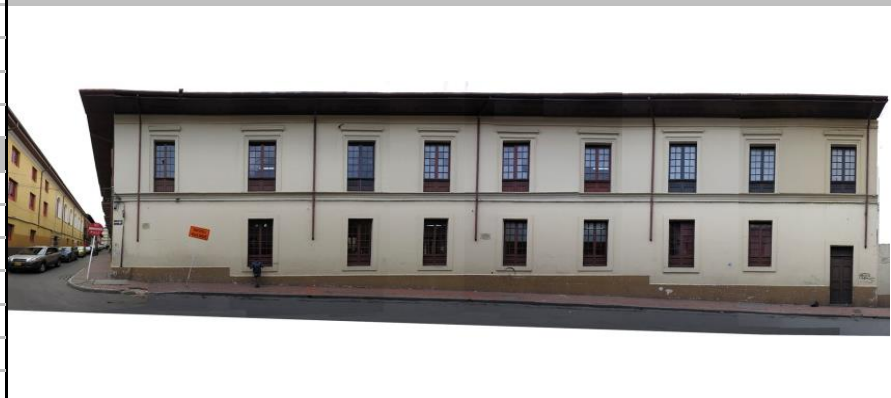
**9. FOTOGRAFÍA DEL INMUEBLE**

Inmueble de dos pisos paramentado en un predio esquinero, cuyas dimensiones son: 13.00 m de frente sobre la Calle 9, por 41.00 m de fondo sobre la Carrera 9, logrando una proporción de 1 a 3.15 veces. La ocupación del predio se realiza a través de un volumen de 2 patios laterales. Se ingresa a través de 4 accesos: 3 por la Calle 9, donde se encuentra la entrada principal y uno auxiliar localizado al extremo sur sobre la Carrera 9. Desde el acceso principal se ingresa a un zaguán que lleva al primer patio descubierto, a su alrededor se localizan varios espacios y una escalera que lleva al segundo piso; también desde este patio se llega por medio de un pasillo lateral al segundo patio que tiene una función similar a la del primero. La fachada del inmueble se estructura a partir de un plano continuo con zócalo: sobre la Carrera 9 consta en el primer nivel de 7 vanos de ventanas rectangulares y una puerta de similares proporciones, todas en madera, el segundo nivel cuenta con 9 ventanas alargadas con antepechos en madera; la fachada sobre la Calle 9 consta en el primer nivel de tres vanos de puertas donde se destaca la del medio por su portada en madera y tres balcones de tipo tribuna en voladizo con barandilla en forja metálica en el segundo nivel; todos los vanos son marcados con pilastras y cornisas individuales y toda la fachada es rematada por un gran alero con cielorraso en madera, antecedido por una cornisa, tiene además canal de aguas lluvias y bajantes metálicas. El sistema estructural se basa en muros de carga en mampostería, los pisos son cerámicos, el entrepiso en madera, algunas escaleras en metal y la carpintería en madera; las cubiertas son a dos aguas con estructura de par y nudillo en madera y acabado en teja de barro.

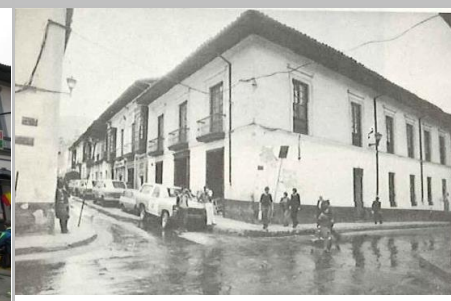
**10. FOTOGRAFÍA DEL CONTEXTO**      **11. FOTOGRAFÍA ANTIGUA**

Fuente: Recuerdos fotográficos por el centro de Bogotá, Noviembre 1981 - Febrero 1982, Colcultura

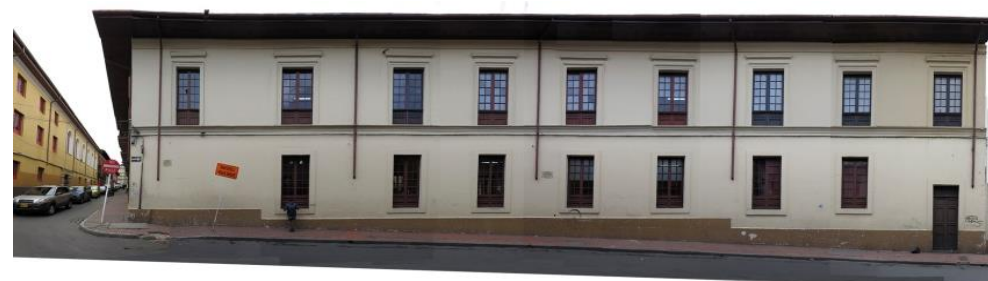
**Fachada Sur**

**Valor estético:** El inmueble, como la gran mayoría de los provenientes de este periodo histórico, contiene un valor estético que se fundamenta en el alto grado de decoración y de trabajo de los acabados de sus carpinterías y de las fachadas, destacándose en este inmueble, el alto grado de conservación de las carpinterías en madera, la presencia de varios elementos en forjado metálico y algunos acabados de piso que aún se conservan originales.
