FICHA DE INVENTARIO Y VALORACIÓN DE BIENES CULTURALES INMUEBLES
USO EXCLUSIVO DEL MINISTERIO DE CULTURA

| 1.1. Nombre del Bien | Casa Iregui | 1.2. Otros nombres | N.A. |

| 3.3. Nomenclatura | CL 9 8 71 | 3.4. Nomenclatura antigua | N.A. |

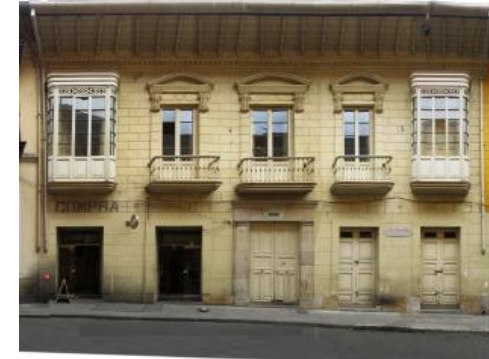
9. FOTOGRAFÍA DEL INMUEBLE

Inmueble de 2 pisos paramentado en un predio medianero cuyas dimensiones son: 14.5 m de frente sobre la Calle 9, por 41.03 m de fondo, logrando una proporción de 1 a 2.82 veces. La ocupación del predio se realiza a través de un volumen de un patio lateral cubierto y un patio posterior. Se ingresa a través de 5 accesos: desde el oriente hay 2 accesos que permiten la entrada a un local, seguidas de la puerta principal que da paso a un gran zaguán de acceso que lleva al patio lateral, el cual distribuye a los demás espacios, en su gran mayoría ocupados por un restaurante que incluso ocupa el otro local lateral, al cual se le mantienen cerradas las otras dos puertas que dan hacia la calle. En el segundo piso se encuentran varios salones y oficinas en torno al pasillo perimetral al vacío del patio. La fachada del inmueble se estructura a partir de dos niveles: en el primer nivel se localizan los 5 vanos de puertas, donde se resalta la central al ser la principal y poseer una portada en piedra. En el segundo piso hay tres balcones centrales con voladizos y barandillas individuales, enmarcados por pilastras y rematados en arcos de medio punto; mientras que los dos vanos laterales, responden a dos balcones tipo gabinete en madera. Toda la fachada es rematada por un gran alero sobre canes en madera a la vista. El sistema estructural original se basa en muros de carga en mampostería, los pisos son cerámicos, el entrepiso y la escalera son en madera, y las cubiertas son a dos aguas con estructura en madera y acabado en teja de barro.

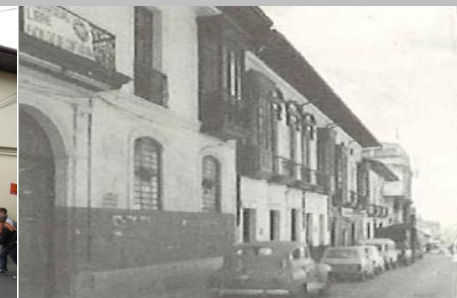
10. FOTOGRAFÍA DEL CONTEXTO
11. FOTOGRAFÍA ANTIGUA

Fuente: Recordos fotograficos por el centro de Bogotá, Noviembre 1981 - Febrero 1982, Colcultura
