FICHA DE INVENTARIO Y VALORACIÓN DE BIENES CULTURALES INMUEBLES

1.1. Nombre del Bien	Casas Gemelas	1.2. Otros nombres	N.A.
1.3. Pertenece a valoración colectiva	No	1.4. Nombre	N.A.

3.1. Departamento	Bogotá	3.2. Municipio	Bogotá D.C.
3.3. Nomenclatura	KR 9 8 30	3.4. Nomenclatura antigua	N.A.
3.5. Barrio	Centro Admin.	3.6. Código Barrio	003106
3.7. Dentro de sector urbano histórico	Si	3.8. Nombre sector urbano	Sector Urbano Antiguo
3.9. No. de manzana	009	3.10. No. de predio	020
3.11. CHIP	AAA0215TLYX	3.12. Localidad	Candelaria
3.13. Dentro de perímetro urbano	Si	3.14. UPZ	94
3.15. Nombre UPZ	Candelaria

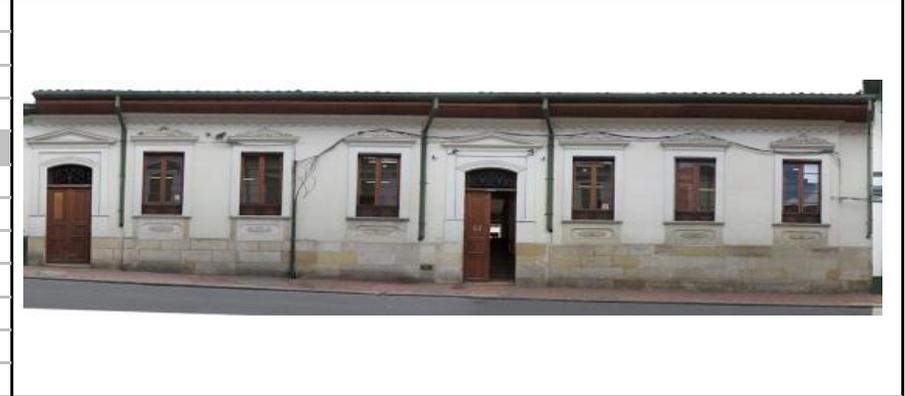
9. FOTOGRAFÍA DEL INMUEBLE

Inmueble de un piso de altura, paramentado en un predio medianero, cuyas dimensiones son 24.3m de frente sobre la carrera 9, por 62.6m de fondo, dando una proporción de 1 a 2.57 veces. La ocupación del predio se da a través de dos volúmenes, uno primero de doble patio que da a la calle y que corresponde a la parte que aún se conserva del inmueble original y que se estructura a partir de dos cruja paralelas, unidas por dos más pequeñas que se localizan de forma perpendicular a las primeras. Este volumen ha sido objeto de restauración, sobre todo en cubiertas, donde se conserva la estructura de par y nudillo, pero se modifica parte del diseño de la segunda crujía, para responder al nuevo vacío que se deja como aislamiento entre este y el segundo volumen. Este responde a su vez a una construcción contemporánea de dos pisos, construida con técnicas modernas que incluyen el uso del concreto, el vidrio y el metal en gran medida; y que es usada para albergar cuatro grandes espacios de planta libre de oficinas. Se accede a la edificación por dos puertas, correspondientes a las dos puertas originales de las dos casas que ahora son un solo inmueble; aunque solo se usa el acceso sur, desde donde se pasa a un zaguán con escalinatas que arroja en un primer patio desde donde se distribuye hacia los espacios del primer volumen y desde donde se continúa, atravesando un pasillo y luego un jardín, que es el espacio de aislamiento, hacia el segundo volumen y hacia una conexión posterior con la casa Fernández, también propiedad del IDPC. La fachada del inmueble se estructura a partir de un plano continuo de un nivel con zócalo en piedra y ocho vanos que se agrupan en grupos de a cuatro, donde se ubica una puerta hacia el norte de considerable altura, siguiendo el desnivel de la calle y con remate en arco escazano, seguida de tres ventanas rectangulares de iguales proporciones; todos los vanos, marcados con molduras laterales y remates superiores a modo de pequeños tímpanos con molduras en alto relieve y pequeños detalles en forja metálica. Toda la fachada es rematada por un gran alero con cajón descolgado en madera, el cual cuenta con canal y bajantes de aguas lluvias. El sistema estructural original se basa en muros de carga en mampostería, mientras que el de factura más reciente, responde a pórticos metálicos; los pisos son en baldosín cerámico y madera laminada, se hallan ventaneras en aluminio con paneles de vidrio; y las cubiertas son a dos aguas con estructura en madera en la parte antigua y de una agua y estructura metálica en la parte nueva, ambas con acabado en teja de barro.

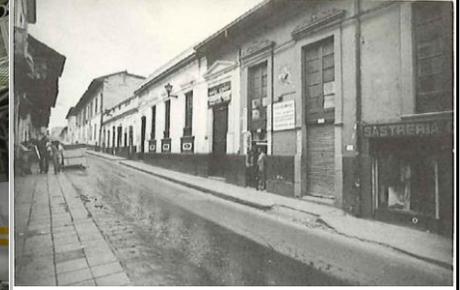
11. FOTOGRAFÍA ANTIGUA

**Valor histórico:** Inmueble procedente del siglo XIX su antigüedad de cerca de 200 años con intervenciones en los periodos posteriores, de acuerdo con el estudio de las aerofotografías históricos de 1936, 1953 y 1976 su tipología de patios y volumetría se conservo actualmente se modifico sustancialmente y la conservación es parcial, el primer patio, los volúmenes posteriores son respuesta a la propuesta de construcción tipológica

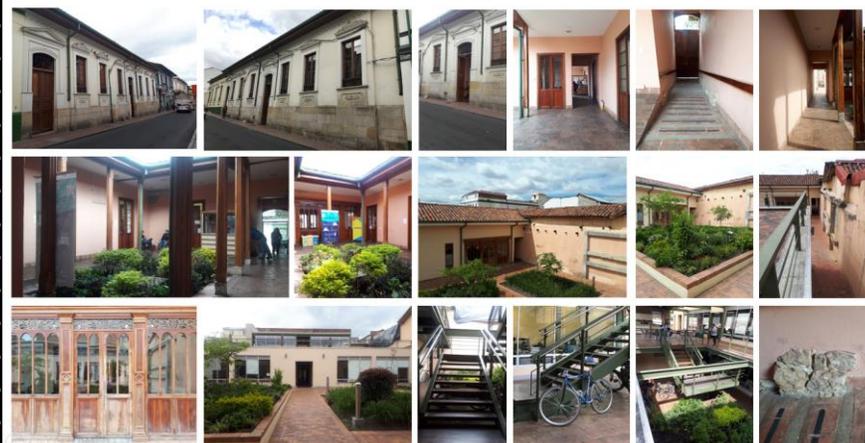
**16. FOTOGRAFÍAS INTERIORES**

**Valor estético:** El inmueble como la gran mayoría de los provenientes de este periodo histórico, contiene un valor estético que se fundamenta en el alto grado de decoración y de trabajo de los acabados de sus carpinterías y de las fachadas, destacándose en este inmueble, la presencia en el exterior de diferentes tipos de molduras en su fachada, el diseño de la misma que incluye un orden marcado en todo el conjunto arquitectónico, etc. Mientras que en su interior se destaca la presencia de cornisas en los muros internos así como de cancelas de madera en la segunda crujía, de frente a los patios
