FICHA DE INVENTARIO Y VALORACIÓN DE BIENES CULTURALES INMUEBLES

1. DENOMINACIÓN			
1.1. Nombre del Bien	CL 10 6 12	1.2. Otros nombres	N.A.
1.3. Pertenece a valoración colectiva	No	1.4. Nombre	N.A.
2. CLASIFICACIÓN TIPOLOGICA

USO EXCLUSIVO DEL MINISTERIO DE CULTURA		INMUEBLE No	MZ	020
Código Nacional		Hoja 1	PR	002

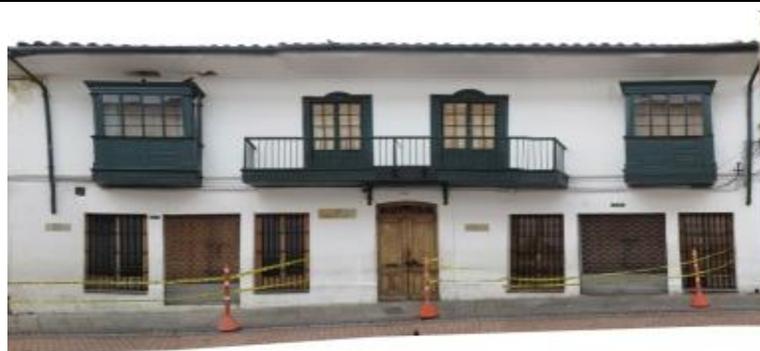
Fachada Sur

Valor estético: el inmueble tiene una lectura integral ya que las modificaciones que ha tenido no interrumpen su lenguaje arquitectónico original. Su volumetría de patio lateral es representación de la forma de ocupación del periodo histórico, igualmente sus muros de carga y su cubierta a dos aguas en teja de barro son muestra de la técnica constructiva y materiales de la época. Su estado de conservación es bueno debido al mantenimiento eficiente que ha recibido como museo. Su fachada se integra a la tipología de las demás edificaciones del perfil y de la zona, conformadas por vacíos de puertas y ventanas que llevan un ritmo y que poseen marcos en sus vanos de acceso, balcones y gabinetes en el segundo piso.
