FICHA DE INVENTARIO Y VALORACIÓN DE BIENES CULTURALES INMUEBLES

1. DENOMINACIÓN				
1.1. Nombre del Bien	CL 8 6 16	1.2. Otros nombres	N.A.	
1.3. Pertenece a valoración colectiva	No	1.4. Nombre	N.A.	
2. CLASIFICACIÓN TIPOLÓGICA

3. LOCALIZACIÓN				
3.1. Departamento	Bogotá	3.2. Municipio	Bogotá D.C.	
3.3. Nomenclatura	CL 8 6 16	3.4. Nomenclatura antigua	N.A.	
3.5. Barrio	Centro Admin.	3.6. Código Barrio	003106

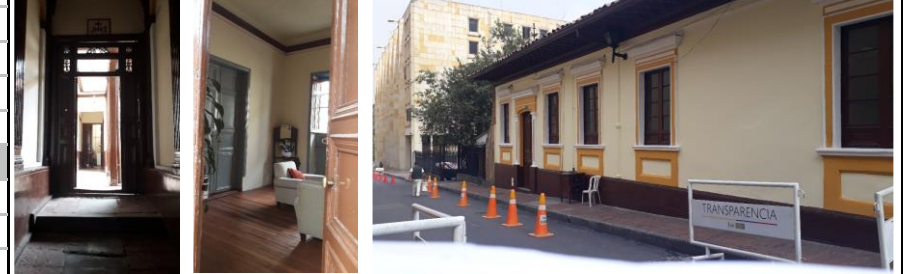
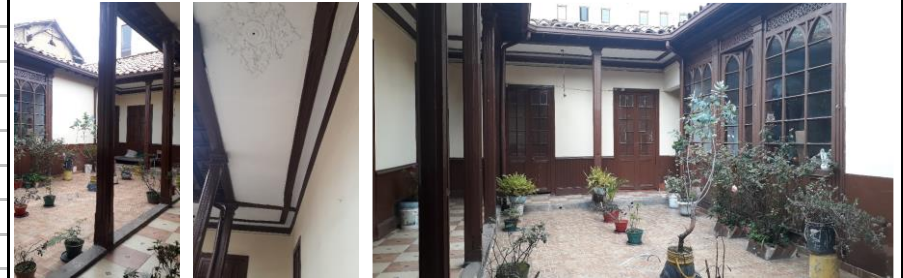
16. FOTOGRAFÍAS INTERIORES

Inmueble de 1 piso paramentado en un predio esquinero con forma irregular, cuyas dimensiones son: frente de 19,80 m y fondo de 19,20 m, logrando una proporción de 1 a 1,03 veces aproximadamente, con frente sobre la Calle 8 y la Carrera 6. El predio está constituido por un volumen de un patio central, un patio lateral y un patio posterior. Sobre la carrera 6 se ubican 3 locales comerciales, dos de ellos del lado norte con acceso a la vivienda. Desde la Calle 8 se ingresa a la vivienda a través de un zaguán lateral que conduce al patio central, alrededor de este en la crujía sur se encuentran dos habitaciones, en la crujía oriental están los locales, la sala comedor se localiza en el tramo norte junto con el patio lateral y los baños y cocina están en la crujía occidental, después de la cual continúa el patio posterior. La fachada principal sobre la Calle 8 consta de un cuerpo con 6 vanos verticales, un alero de cubierta con canes a la vista y un zócalo pintado. El acceso corresponde a un vano de arco rebajado que cuenta con una portada pañetada y pintada y con adornos rectangulares en el interior de sus pilastras; los demás son vanos rectangulares de ventanas que cuentan con un marco de pañete, una repisa y un cornisa, en su antepecho también poseen una ornamentación de rectángulos. La fachada sobre la Carrera 6 también es de un cuerpo con 5 vanos, de estos solo uno es una ventana rectangular con una reja en madera en forma de pecho de paloma, 2 son accesos verticales y dos rectangulares que corresponden probablemente a modificaciones de vanos originales, estos poseen una carpintería metálica. Los colores y el mantenimiento de las dos fachadas son diferentes debido a su cambio de uso, presentando mayor deterioro la fachada sobre la carrera 6. El sistema estructural es de muros de carga y cubierta a dos aguas. Los materiales de los muros son en adobe y ladrillo con revestimiento de pañete y pintura, y la cubierta es en teja de barro. Sus espacios interiores cuentan con cornisas y adornos en sus cielo rasos en yeso originales.

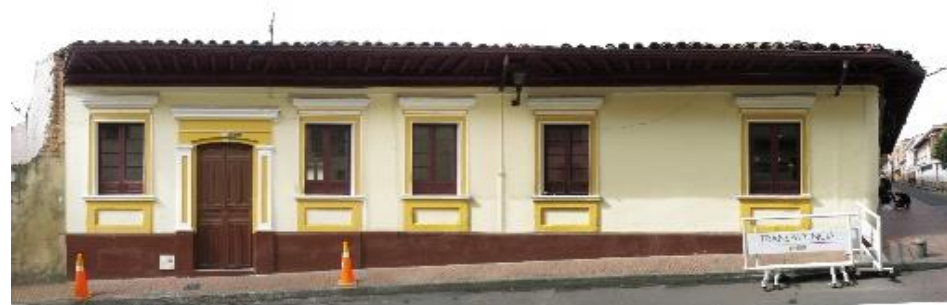
Fachada Sur
Fuente: Equipo Fotografía PEMP Patrimonio Inmueble

El inmueble refleja las transformaciones del ciudad es un vivienda que dadas sus características que muestran dos respuestas de fachada diferentes que suponen la procedencia de este desde la colonia, el cual fue actualizado en el republicano con una clara intención de hacer la diferencia de la zona residencial de la zona comercial sobre a Cra. 6ª, refleja una respuesta cultural de sus habitantes.
