FICHA DE INVENTARIO Y VALORACIÓN DE BIENES CULTURALES INMUEBLES

1.1. Nombre del Bien	KR 6 8 93	1.2. Otros nombres	N.A.
1.3. Pertenece a valoración colectiva	No	1.4. Nombre	N.A.

3.1. Departamento	Bogotá	3.2. Municipio	Bogotá D.C.
3.3. Nomenclatura	KR 6 8 93	3.4. Nomenclatura antigua	N.A.
3.5. Barrio	Centro Admin.	3.6. Código Barrio	003106
3.7. Dentro de sector urbano histórico	Si	3.8. Nombre sector urbano	Sector Urbano Antiguo
3.9. No. de manzana	022	3.10. No. de predio	007
3.11. CHIP	AAA0030MPAF	3.12. Localidad	Candelaria
3.13. Dentro de perímetro urbano	Si	3.14. UPZ	94
3.15. Nombre UPZ	Candelaria

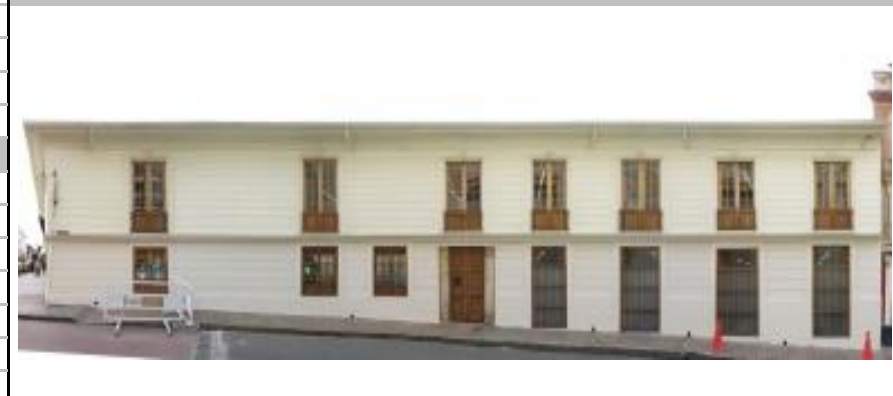
9. FOTOGRAFÍA DEL INMUEBLE

14. DESCRIPCIÓN
Inmueble de 2 pisos paramentado en un predio esquinero con forma irregular, cuyas dimensiones son: frente de 24,90 m y fondo de 15,90 m, logrando una proporción de 1 a 1,56 veces aproximadamente, con frente sobre la Calle 9 y la Carrera 6. El predio está constituido por un volumen de un patio lateral y un patio posterior. Desde la Calle 9 se ingresa a la vivienda a través de un zaguán central que conduce al patio lateral, en una esquina de este se localiza la escalera, y al frente en la crujía opuesta una zona de baños que es un agregado posterior, de tal manera que es posible que en un inicio este patio fuera de mayores dimensiones, al igual que el patio posterior que hoy posee una circulación cubierta a su alrededor que tal vez no es original. En la crujía oriente detrás de los baños se encuentran 2 espacios amplios que están sobre la calle. La fachada sobre la Calle 9 consta de 2 pisos con 7 vanos verticales cada uno, y remata en un alero de caja pintado. El primer piso consta de un vano central de acceso delimitado por dos pilastras de piedra, al lado occidental se localizan 4 vanos de ventanas, mientras al lado opuesto se ubican 3 de menores dimensiones, el segundo piso consta de 7 balcones con balaustrada a ras del muro, los cuales cuentan con un marco de pañete, un aplique en su clave, y una balaustrada en madera. La fachada sobre la Carrera 6 consta igualmente de 2 pisos con 3 vanos verticales cada uno, los tres del primero corresponden a ventanas que cuentan con un marco en pañete, los otros 3 del segundo son balcones que poseen las mismas características de las que se encuentran sobre la Calle 9. El muro de fachada es pañetado en franjas horizontales continuas dilatadas cada 30 cm aproximadamente, todos los vanos del primer piso cuentan con una reja metálica de protección. El sistema estructural es de muros de carga y cubierta a dos aguas en teja de barro.

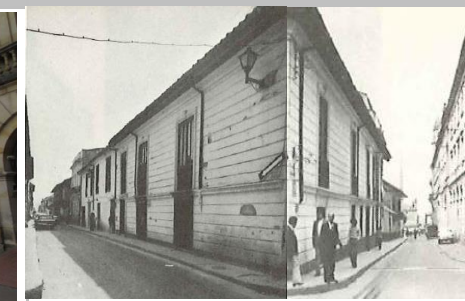
11. FOTOGRAFÍA ANTIGUA

Fuente: Recorridos fotográficos por el centro de Bogotá, Noviembre 1981 - Febrero 1982. Colcultura

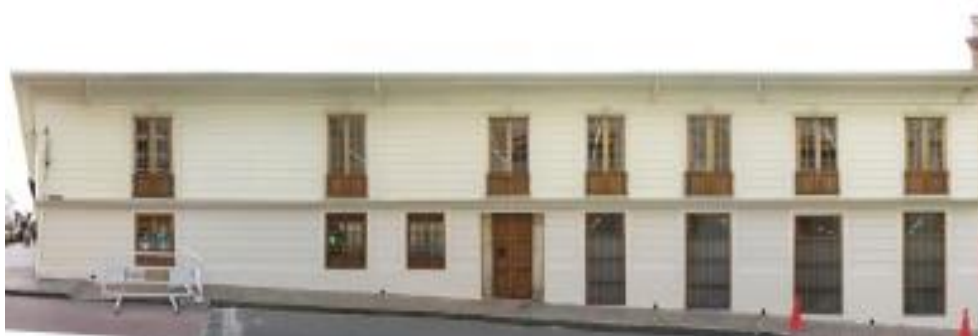
Fachada Norte
Fuente: Equipo Fotografía PEMP Patrimonio Inmueble

Valor estético: el inmueble tiene una lectura integral ya su volumetría original permanece; su organización alrededor de patios es una de las formas de ocupación representativas del periodo histórico, y es repetitiva en las edificaciones del sector, igualmente son muestra de la época la técnica constructiva y materiales del edificio, como sus muros de adobe y ladrillo y su cubierta a dos aguas en teja de barro. Sus fachadas se integran a la tipología de las demás edificaciones del perfil y de la zona, conformadas por vacíos de puertas y ventanas rectangulares que poseen pilastras en sus vanos de acceso y marcos de pañete y apliques en las claves de sus ventanas.
