FICHA DE INVENTARIO Y VALORACIÓN DE BIENES CULTURALES INMUEBLES

INMUEBLE No MZ 023

1.1. Nombre del Bien	CL 7 6 70	1.2. Otros nombres	N.A.
1.3. Pertenece a valoración colectiva	No	1.4. Nombre	N.A.

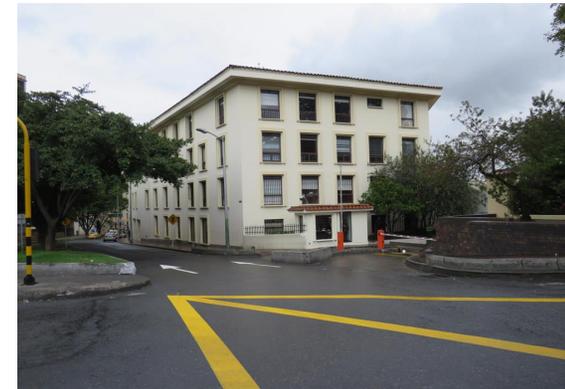
9. FOTOGRAFÍA DEL INMUEBLE

Inmueble escalonado de 2, 3 y 4 pisos, paramentado en un predio esquinero de forma irregular, sus dimensiones son: frente de 129.23 m y fondo de 100.01 m, logrando una proporción de 1 a 1.29 veces aproximadamente, con frentes sobre la CL 7, KR 6 y 7. Su emplazamiento se realiza mediante un volumen con 4 patios centrales ubicado en el costado sur del predio, al norte se ubica la Plaza de Ayacucho, la cual tiene un acceso a manera de atrio y está delimitada con una reja metálica. En su interior alberga la estatua del mariscal Antonio José de Sucre, héroe de la batalla a la cual se le hace honor; al oriente se ubica un acceso vehicular junto a una zona verde, el cual conecta con una zona de parqueaderos y servicios de dos niveles subterráneos a la plaza. El interior del primer nivel se divide por una circulación central en sentido sur-norte, que atraviesa toda la edificación y comunica con la plaza. En cada costado de la circulación se ubica un punto fijo que lleva al resto de los niveles, los cuales agrupan sus dependencias alrededor de 4 patios internos, de los cuales solo uno es descubierta. Las fachadas constan de vanos rectangulares de ventana con marco y accesos retrocedidos, dispuestos regularmente sobre el volumen escalonado. Interiormente el piso es de tablón en el primer nivel, y sus acabados son de revoque y pintura en muros.

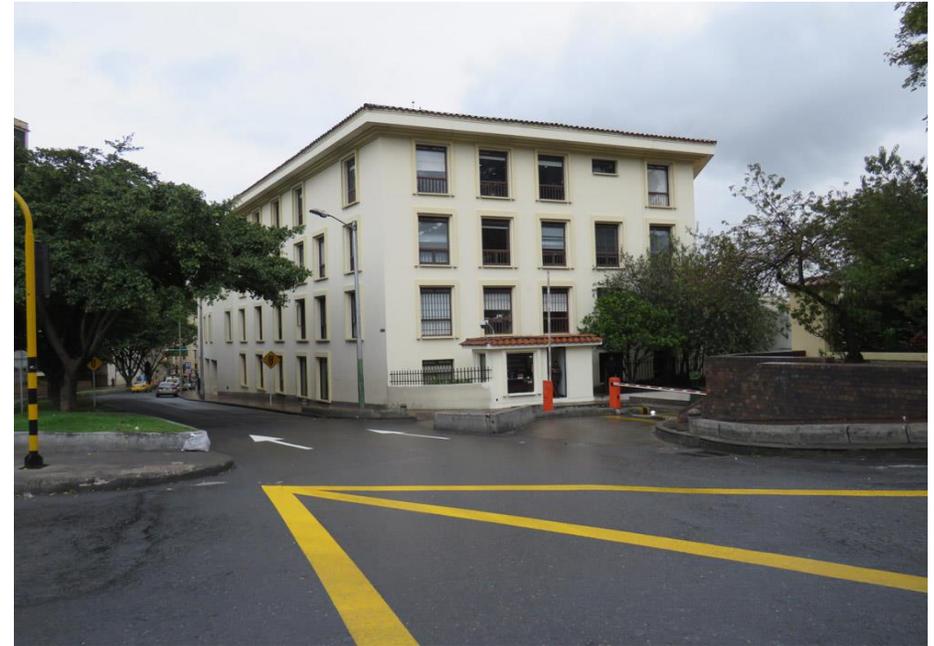
Fachada Sur
Fuente: Equipo Levantamientos PEMP Patrimonio Inmueble. Restituido con información encontrada en archivo documental.

Valor estético: en el inmueble se identifican elementos del repertorio formal característico del periodo moderno, como son los vanos rectangulares con marco sin ningún tipo de ornamento, muros planos y accesos retrocedidos en las fachadas. Posee además una profunda influencia de la arquitectura del periodo republicano, la cual es visible en su implantación y distribución interna irregular, basada en patios internos alrededor de los cuales se disponen las diferentes dependencias. La presencia de la Plaza de Ayacucho con la estatua del mariscal Antonio José de Sucre, le otorga un carácter monumental.
