FICHA DE INVENTARIO Y VALORACIÓN DE BIENES CULTURALES INMUEBLES

1. DENOMINACIÓN				
1.1. Nombre del Bien	CL 8 6 97	1.2. Otros nombres	N.A.	
1.3. Pertenece a valoración colectiva	No	1.4. Nombre	N.A.	
2. CLASIFICACIÓN TIPOLOGICA

Diligenció:	PEMP Patrimonio Inmueble	Código de identificación	Hoja 1
	Fecha:	2016-2017	003106023002	de 5
	Revisó:	PEMP Patrimonio Inmueble		
	Fecha:	2018

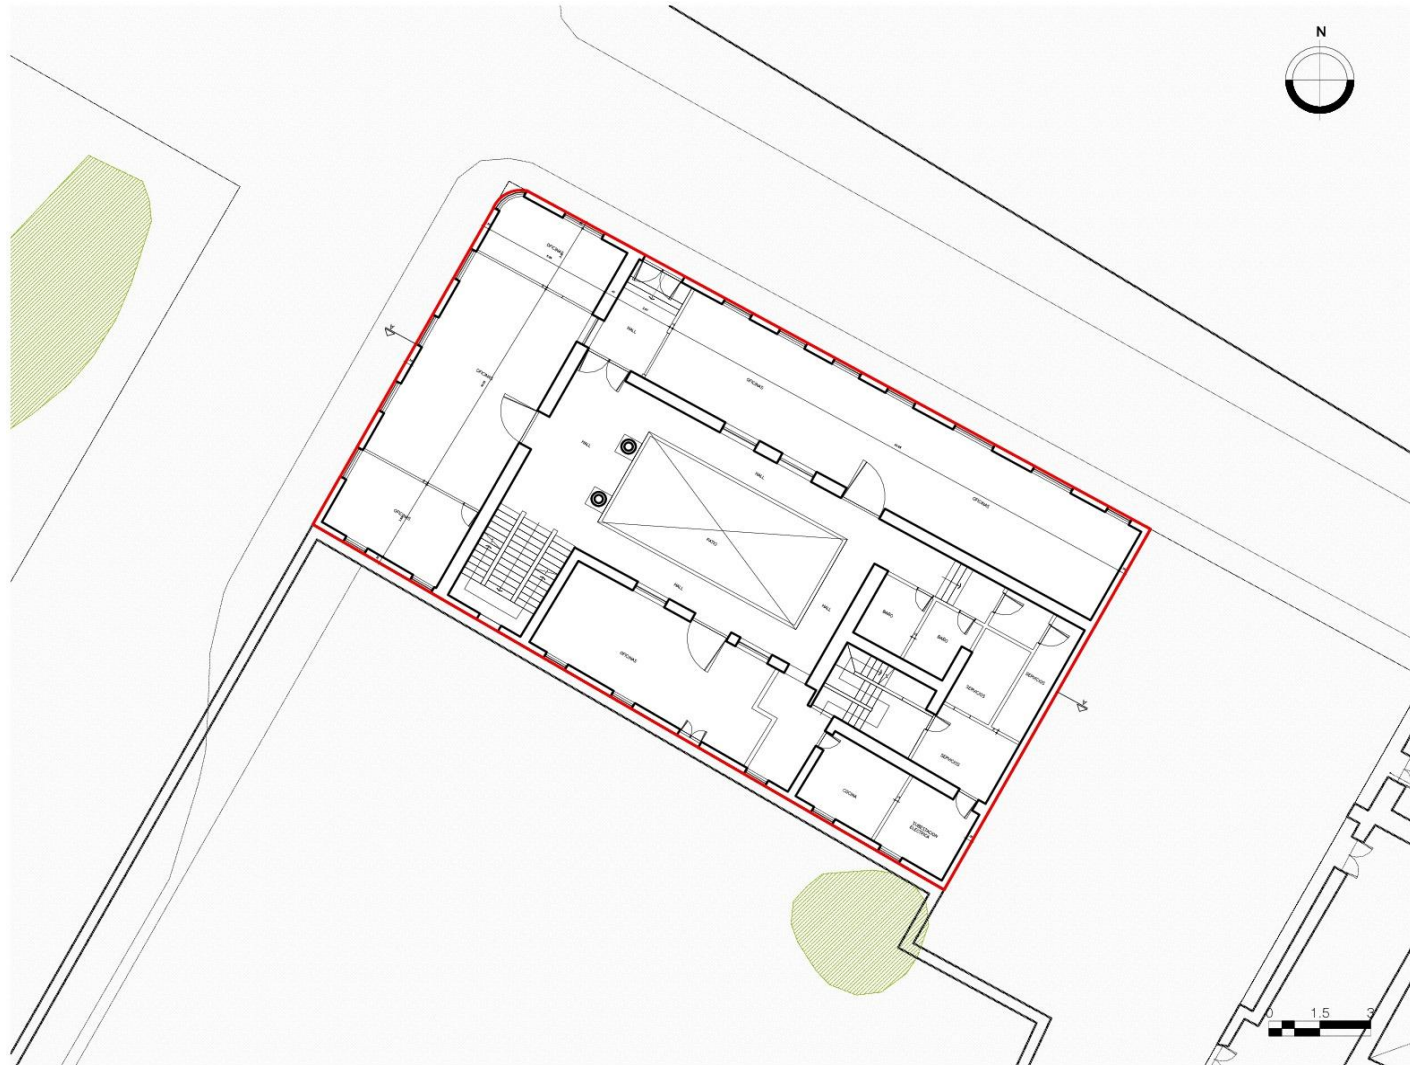
Planta primer piso
FUENTE:

14. DESCRIPCIÓN	
<p>Inmueble de 3 pisos y altillo, paramentado en un predio esquinero rectangular, sus dimensiones son: frente de 17.81 m y fondo de 32.60 m, logrando una proporción de 1 a 1.83 veces aproximadamente, con frentes sobre la CL 8, KR 7 y la Plaza de Ayacucho. Se emplaza mediante un volumen con patio central y esquina redondeada. Se ingresa por la CL 8, a través de un vano en arco de medio punto con una bella puerta de madera rematada en forjado de hierro. El vestíbulo conecta al sur con las escaleras principales, y al oriente con el patio central, que a su vez distribuye a las diferentes dependencias de oficinas y servicios mediante una galería perimetral. Al oriente, unas escaleras alternas llevan al altillo, donde se ubican otras oficinas y servicios. Las fachadas cuentan con 3 niveles separados por cornisas y divididos por pilastras que reposan sobre un zócalo de piedra. Cada nivel consta de vanos rectangulares alineados, cuya decoración se enriquece conforme va ascendiendo: el nivel 1 consta de sencillos marcos con alfajía de piedra; el 2 cuenta con un marco más elaborado de cornisas y una balaustrada inferior; en el nivel 3 los vanos son delimitados por pilastras y una cornisa de mayor detalle, cuentan además con una baranda metálica a ras de muros. En el nivel 2, la esquina curva posee un balcón curvo sobre ménsulas y con balaustrada. El conjunto posee dilataciones en parte de los muros, remata con una gran cornisa dentada sobre ménsulas y un ático con pequeñas pilastras y pináculos. La esquina además posee un frontón curvo decorado con un relieve de concha marina. Sus acabados son de piedra, revoque y pintura en muros, y carpintería metálica.</p>

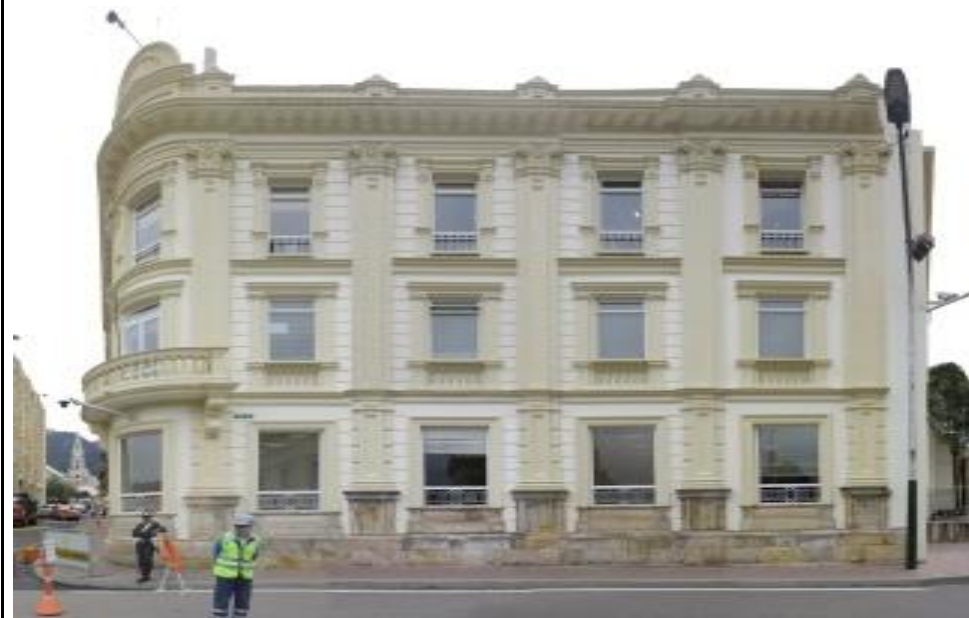
Fachada Occidente
Fuente: Equipo Levantamientos PEMP Patrimonio Inmueble. Restituido con información encontrada en archivo documental.

Valor estético: De acuerdo con lo descrito y su valoración histórica, en sus fachadas se identifican elementos característicos del periodo republicano, como son su zócalo de piedra, molduras, marcos, pilastras, cornisas dentadas, ménsulas, balcones, balaustradas, y dilataciones en el pañete de muros entre otros. En la manzana es el inmueble que cuenta con un mayor detalle en su ornamentación, su esquina redondeada igualmente enriquece la imagen urbana del sector.
