FICHA DE INVENTARIO Y VALORACIÓN DE BIENES CULTURALES INMUEBLES

1.1. Nombre del Bien	Departamento administrativo Presidencia de la República	1.2. Otros nombres	N.A.
1.3. Pertenece a valoración colectiva	No	1.4. Nombre	N.A.

3.1. Departamento	Bogotá	3.2. Municipio	Bogotá D.C.
3.3. Nomenclatura	CL 8 6 63	3.4. Nomenclatura antigua	N.A.
3.5. Barrio	Centro Admin.	3.6. Código Barrio	003106
3.7. Dentro de sector urbano histórico	Si	3.8. Nombre sector urbano	Sector Urbano Antiguo
3.9. No. de manzana	023	3.10. No. de predio	003
3.11. CHIP	AAA0030MPPP	3.12. Localidad	Candelaria
3.13. Dentro de perímetro urbano	Si	3.14. UPZ	94
3.15. Nombre UPZ	Candelaria

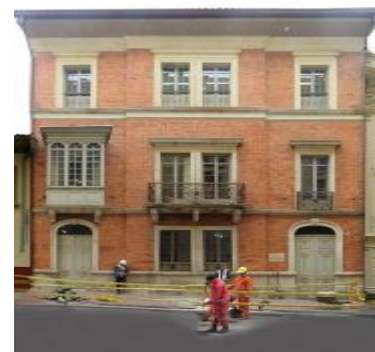
9. FOTOGRAFÍA DEL INMUEBLE

14. DESCRIPCIÓN
<p>Inmueble de 3 pisos, paramentado en un predio medianero irregular, sus dimensiones son: frente de 13.99 m y fondo de 29.13 m, logrando una proporción de 1 a 2.08 veces aproximadamente, con frente sobre la CL 8 y la Plaza de Ayacucho. El predio es ocupado por dos volúmenes separados por un patio, el primero cuenta con un patio lateral. Se accede por ambos frentes: por la CL 8 a través de dos puertas laterales y por la plaza a través del segundo patio. La fachada consta de 3 niveles de ladrillo a la vista, divididos por cornisas de piedra: el nivel 1 posee un zócalo de piedra con cornisa; 2 vanos laterales de acceso en arcos de medio punto rebajados y 2 vanos rectangulares de ventana unidos por sus marcos; los primeros cuentan con un marco y sus puertas son de madera finamente decoradas. El nivel 2 consta de un balcón central sobre ménsulas, con marco, cornisa de piedra y baranda en forja de hierro; al occidente se localiza un balcón a ras de muro de las mismas características; al oriente un gabinete sobre ménsulas y remate de cornisa. El nivel 3 cuenta con 4 balcones con baranda a ras de muro. El conjunto remata con cornisa de piedra y alero de caja. Las fachadas sur y occidente dan hacia la plaza. Su cubierta es a 2 aguas en teja de barro, los patios actualmente se encuentran cubiertos con teja traslucida.</p>

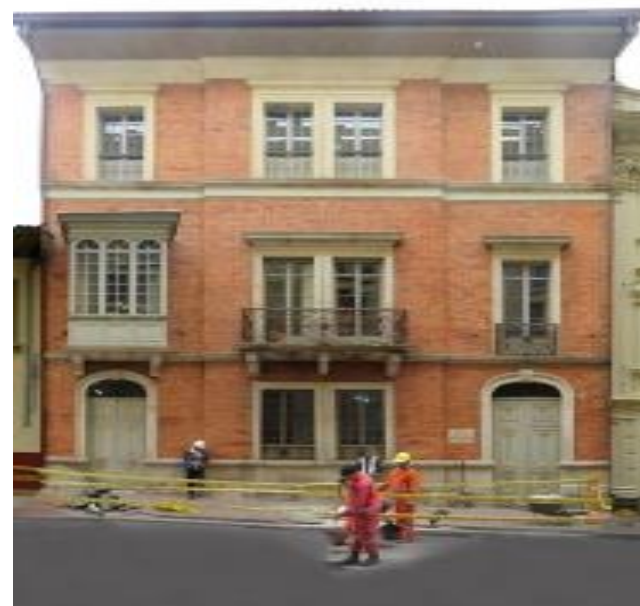
Fachada Norte

Valor estético: De acuerdo con lo descrito y su valoración histórica, en sus fachadas se identifican elementos característicos del periodo republicano, como son su zócalo de piedra, molduras, marcos, pilastras, cornisas dentadas, ménsulas, balcones, balaustradas, y dilataciones en el pañete de muros entre otros. Es de resaltar su integración con los demás inmuebles dotacionales de la manzana, ya que su conexión con estos ha permitido que el inmueble actualmente se conserve y este en buen estado.
