**FICHA DE INVENTARIO Y VALORACIÓN DE BIENES CULTURALES INMUEBLES**

<b>1. DENOMINACIÓN</b>				
1.1. Nombre del Bien	CL 11 5 13	1.2. Otros nombres	N.A.	
1.3. Pertenece a valoración colectiva	No	1.4. Nombre	N.A.	
<b>2. CLASIFICACIÓN TIPOLÓGICA</b>

INMUEBLE No MZ 025

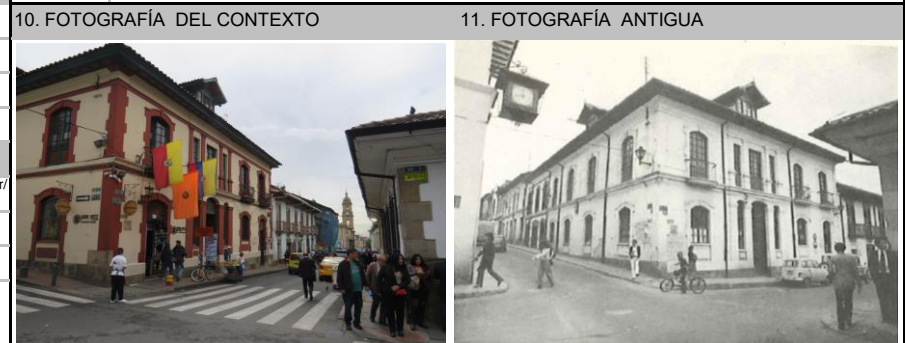
Fuente: Equipo Fotografía PEMP Patrimonio Inmueble

Fuente: Equipo Fotografía PEMP Patrimonio Inmueble      Fuente: Recuerdos fotograficos por el centro de Bogotá, Noviembre 1981 - Febrero 1982. Colcultura

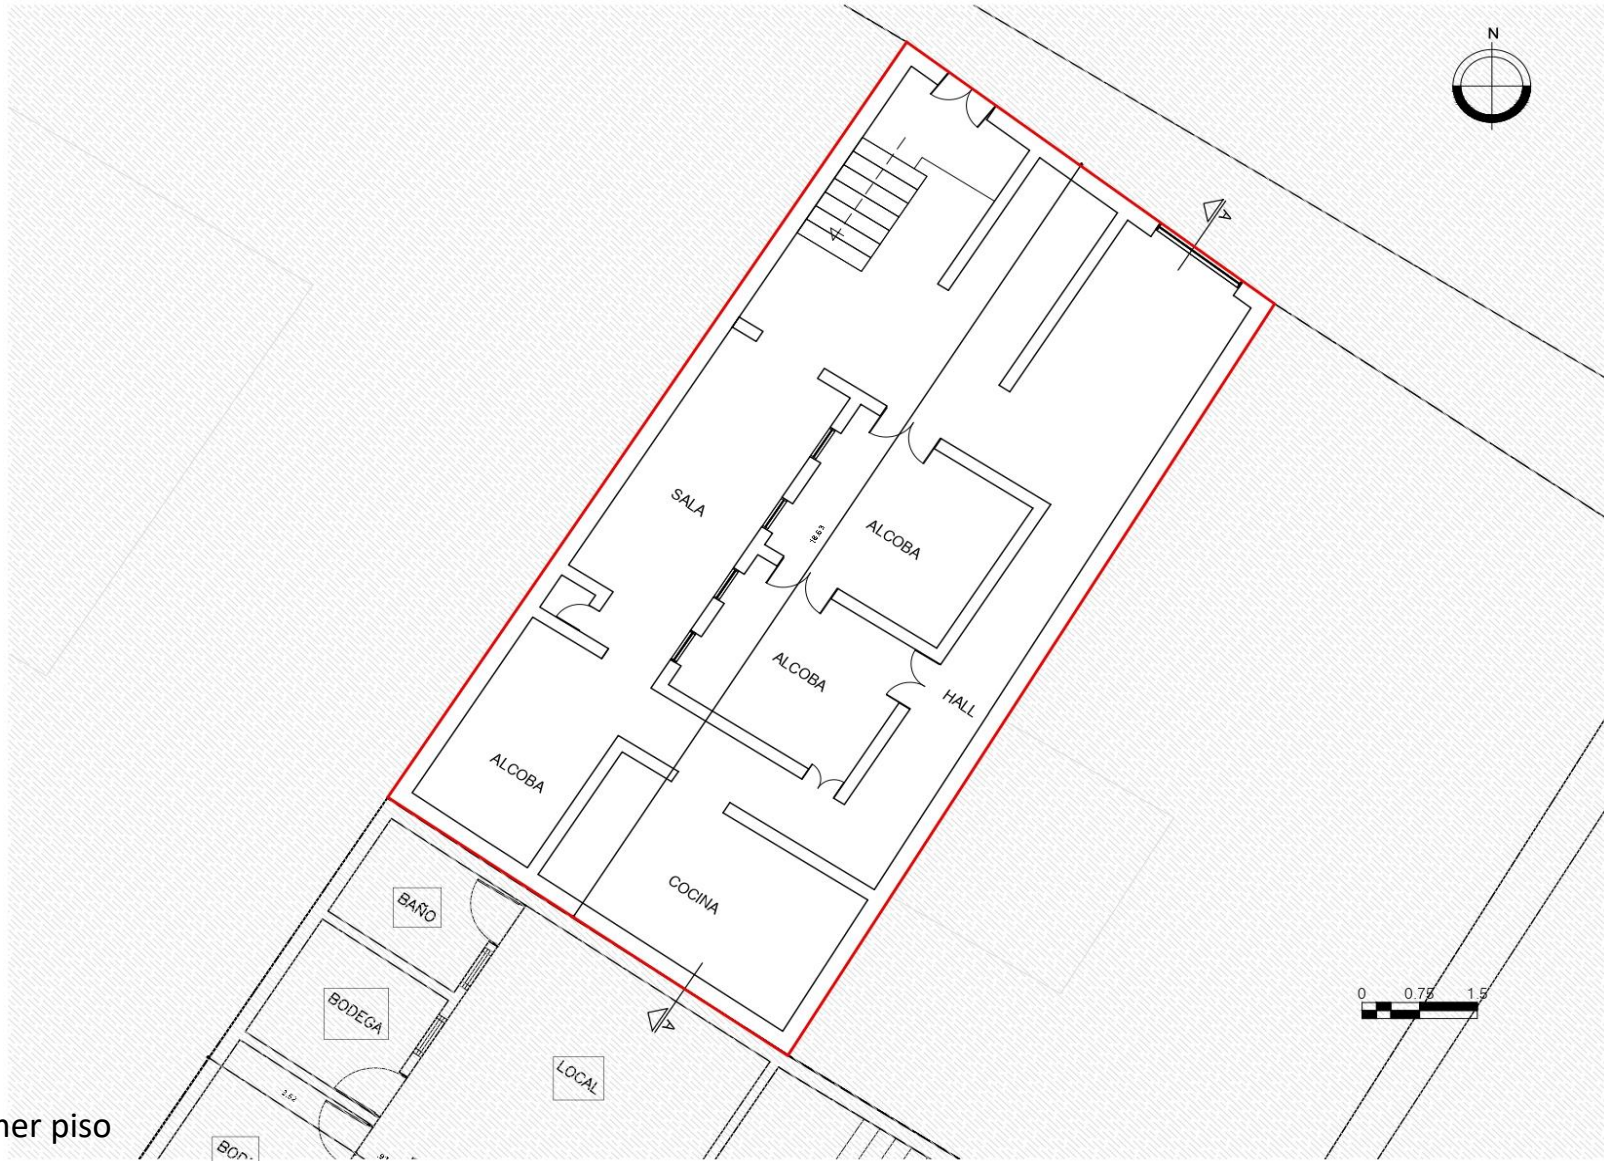
Planta primer piso

Inmueble de 2 pisos paramentado en un predio medianero con forma rectangular, cuyas dimensiones son: frente de 9,05 m y fondo de 18,55 m, logrando una proporción de 1 a 2,04 veces aproximadamente, con frente sobre la Calle 11. Conformar una unidad arquitectónica con el inmueble 011, siendo los predios ocupados por un volumen con dos patios laterales. La unidad cuenta con 3 accesos sobre la Calle 11, el del lado occidente corresponde al ingreso al predio 010, el cual es formado por parte de la crujía sobre esta calle y la crujía que divide los dos patios. Las fachadas de la unidad constan de sobrecimiento en piedra a la vista, una cornisa que divide sus dos pisos, y una cornisa bajo un alero de caja que las remata. Sobre la Calle 11, en el primer piso se localizan 3 vanos de acceso y 3 de ventanas, el vano principal de acceso es el central, este es enmarcado por dos ventanas alargadas y pilastras a sus lados. El segundo piso consta de 3 balcones y 3 tribunas en su parte central, estas últimas son enmarcadas por pilastras como el vano de acceso principal del piso anterior. La fachada sobre la Carrera 5 cuenta con 4 vanos de ventanas en el primer piso y 4 tribunas en el segundo. Todos los vanos son de forma de arco rebajado, poseen un marco de ladrillo pintado y en el caso de las ventanas cuentan con una decoración rectangular en relieve en su antepecho. Cada fachada también cuenta en sobre la parte central de su cubierta con un pequeño altílo. Su cubierta se conserva a dos aguas en teja de barro, sin embargo, una parte fue reemplaza por teja de fibrocemento y un patio actualmente está cubierto. La carpintería de la fachada es en madera y en el caso de las puertas poseen un calado superior.

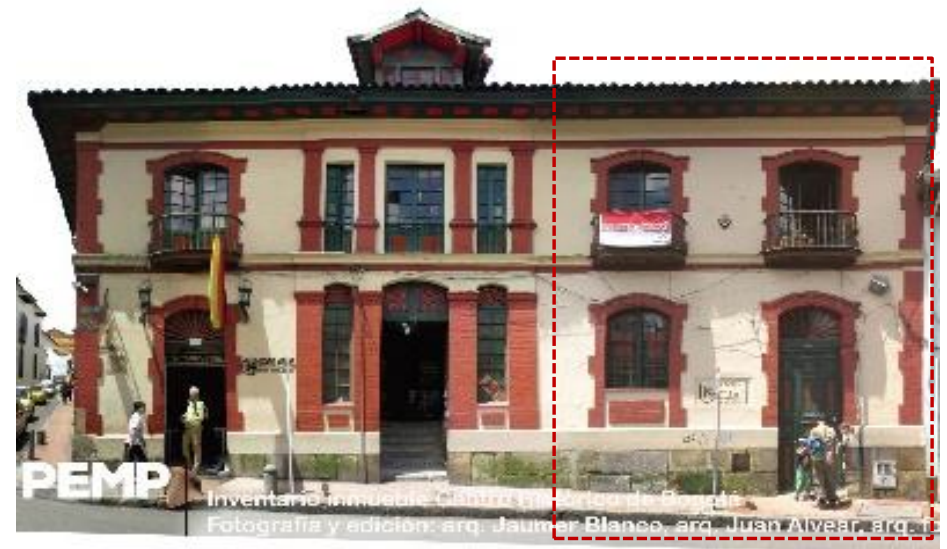
**Fachada Occidente**
**Fuente:** Equipo Levantamientos PEMP Patrimonio Inmueble. Restituido con información encontrada en archivo documental.
