**FICHA DE INVENTARIO Y VALORACIÓN DE BIENES CULTURALES INMUEBLES**

<b>1. DENOMINACIÓN</b>				
1.1. Nombre del Bien	CL 10 5 27	1.2. Otros nombres	N.A.	
1.3. Pertenece a valoración colectiva	No	1.4. Nombre	N.A.	
<b>2. CLASIFICACIÓN TIPOLÓGICA</b>

3.1. Departamento	Bogotá	3.2. Municipio	Bogotá D.C.	
3.3. Nomenclatura	CL 10 5 27	3.4. Nomenclatura antigua	N.A.	
3.5. Barrio	Centro Admin.	3.6. Código Barrio	003106

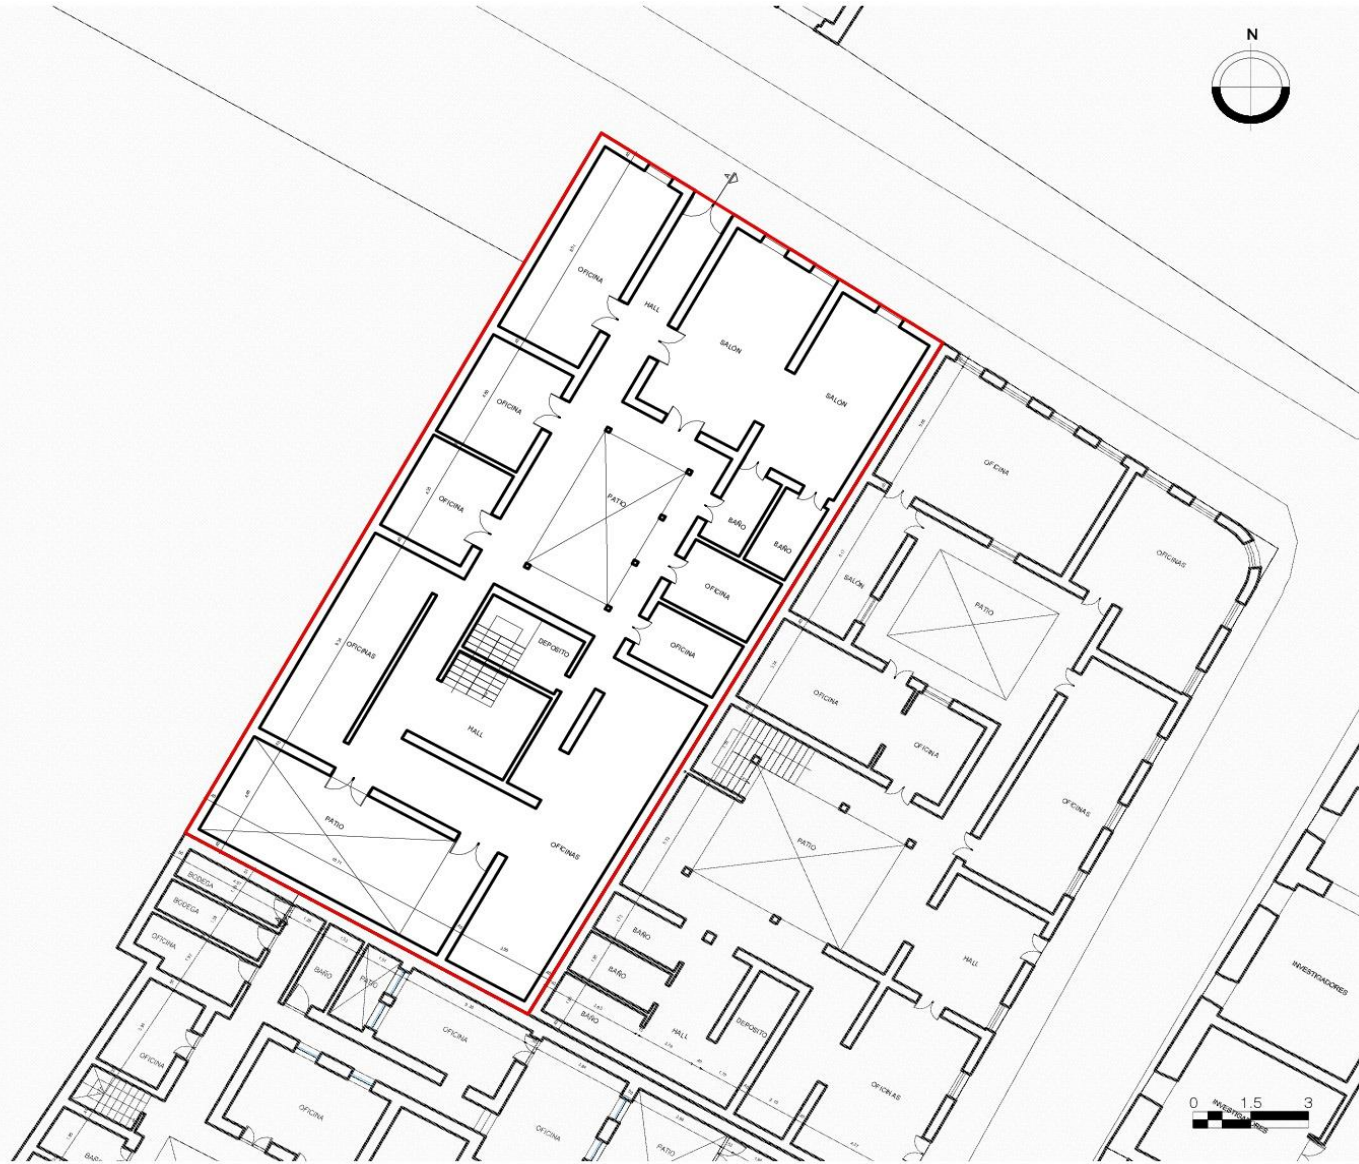
Planta primer piso

<b>14. DESCRIPCIÓN</b>	
<p>Inmueble de 2 pisos paramentado en un predio medianero con forma rectangular cuyas dimensiones son: frente de 16 m y fondo de 33,5 m, logrando una proporción de 1 a 2,1 veces aproximadamente, con frente sobre la Calle 10. La ocupación del predio se realiza a través de 1 volumen con patio central y patio posterior lateral. Se ingresa a través de un zaguán que comunica con el patio central; una circulación que continúa con el eje del zaguán conecta con el segundo volumen y termina en el patio lateral. Alrededor del primer patio se organizan, sobre la calle, 3 espacios que funcionan como salones; en la crujía occidental se localizan 2 espacios de oficinas, al igual que en la crujía del lado opuesto, donde también se ubican 2 baterías de baños; en la crujía intermedia se encuentra la escalera, y en la parte posterior, un espacio de oficina. La fachada consta de 2 niveles y remata en un alero de madera con canes a la vista; el primer nivel cuenta con un vano de acceso con portada de piedra pintada, al occidente se localiza un vano de ventana y al oriente, 3 ventanas más; el segundo nivel consta de 2 balcones centrales con baranda en forja, cuyo vano cuenta con marco de madera; a cada extremo se encuentra un gabinete de madera con calados en su parte superior. La superficie del muro del primer piso tiene un almohadillado tipo sillar mientras el muro del segundo es liso. El sistema estructural de la edificación es de muros de carga con revestimiento de pañete y pintura, entepiso en madera y cubierta a dos aguas en teja de barro con estructura de madera. La carpintería es en madera, al igual que los pisos del segundo piso y los cielorrasos son en esterilla o chusque revestido de pañete y pintura.</p>

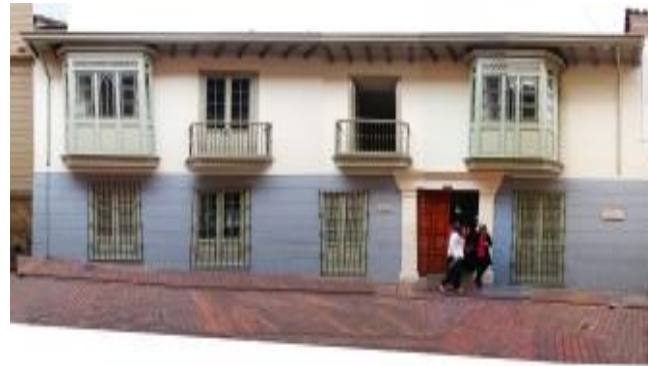
Fachada Sur

Valor histórico: Inmueble construido en las primeras del siglo XX, procedente del período republicano. Persiste ante las transformaciones del sector y de la manzana, conservando su volumen original, sin modificaciones aparentes. Conserva igualmente su fachada, representativa de la arquitectura doméstica de este sector tradicional, surgido durante el período colonial y testigo de importantes acontecimientos históricos, así como su sistema constructivo, de acuerdo con materiales y avances técnicos de la época.

Valor estético: El inmueble permite una lectura integral de su tipología original, debido a que no evidencia modificaciones significativas desde su construcción. Mantiene su distribución espacial en torno a un patio central con galerías apoyadas en pies derechos, así como su sistema constructivo de muros de carga y cubierta en teja de barro, característicos de su período histórico. Su fachada tiene un diseño modesto, en el que destaca la portada de acceso, los balcones y los gabinetes de madera en segundo piso. Remata en un alero de madera, con el cual se integra armónicamente en un perfil urbano homogéneo en términos de altura, volumetría y lenguaje arquitectónico.
