FICHA DE INVENTARIO Y VALORACIÓN DE BIENES CULTURALES INMUEBLES

1.1. Nombre del Bien	KR 5 8 25	1.2. Otros nombres	N.A.
1.3. Pertenece a valoración colectiva	No	1.4. Nombre	N.A.

3.1. Departamento	Bogotá	3.2. Municipio	Bogotá D.C.
3.3. Nomenclatura	KR 5 8 25	3.4. Nomenclatura antigua	N.A.
3.5. Barrio	Centro Admin.	3.6. Código Barrio	003106
3.7. Dentro de sector urbano histórico	Si	3.8. Nombre sector urbano	Sector Urbano Antiguo
3.9. No. de manzana	027	3.10. No. de predio	001
3.11. CHIP	AAA0030NAHY	3.12. Localidad	Candelaria
3.13. Dentro de perímetro urbano	Si	3.14. UPZ	94
3.15. Nombre UPZ	Candelaria

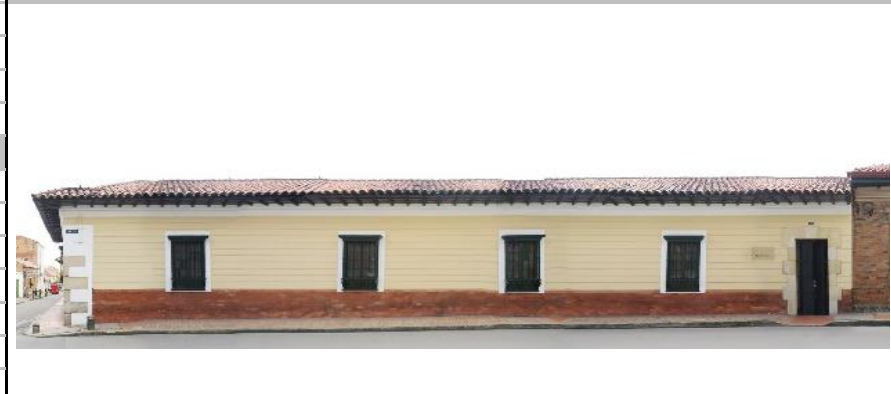
9. FOTOGRAFÍA DEL INMUEBLE

13.7. Teléfono	No documentado			No documentado							
13.8. Correo electrónico	No documentado			No documentado							
14. DESCRIPCIÓN						Fuente: No documentado					
Inmueble de un piso paramentado en un predio esquinero con forma rectangular, cuyas dimensiones son: frente de 26,59 m y fondo de 26,06 m, logrando una proporción de 1 a 1 aproximadamente, con frentes sobre la Carrera 5 y la Calle 8. La ocupación del predio se realiza a través de un volumen con 2 patios centrales y un patio lateral. Desde la Carrera 5 se ingresa a través de un zaguán lateral que comunica con el primer patio central, que es el de mayores dimensiones; detrás de este se encuentra el patio posterior, que es lateral. El segundo patio central está ubicado al lado sur y antiguamente se podía ingresar a él directamente desde la Calle 8. Sus fachadas constan de un cuerpo con superficie pañetada con franjas horizontales dilatadas cada 15 cm aproximadamente, y están rematadas por una cornisa y alero de madera sobre canes. La fachada principal, sobre la Carrera 5, cuenta con zócalo de ladrillo a la vista y consta de 5 vanos verticales: el vano lateral del lado norte corresponde al acceso principal con un marco en piedra, y los 4 vanos restantes son ventanas rectangulares con un marco de pañete en el muro y una reja de madera tipo pecho de paloma. La fachada sobre la Calle 8 consta de 2 vanos de ventana con las mismas características de los que están sobre la carrera 5; el zócalo de esta fachada se diferencia por ser en pañete pintado. En la esquina del inmueble se expone parte del sistema constructivo de la edificación formado por sillares en las esquinas de sus muros de carga. la cubierta es a 2 aguas en teja de barro y las carpinterías son de madera.						17. RESEÑA HISTÓRICA

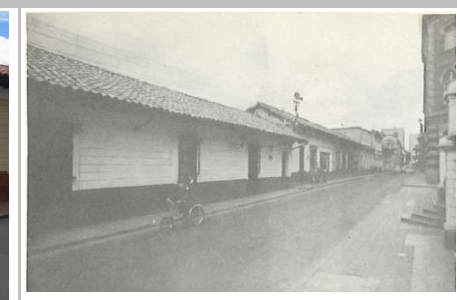
10. FOTOGRAFÍA DEL CONTEXTO **11. FOTOGRAFÍA ANTIGUA**

Fuente: Equipo Fotografía PEMP Patrimonio Inmueble Fuente: Recuerdos fotográficos por el centro de Bogotá, Noviembre 1981 - Febrero 1982, Colcultura

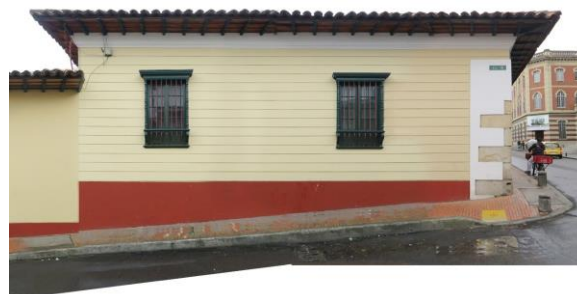
Fachada Sur

Valor histórico: Inmueble construido en las primeras décadas del siglo XX, correspondiente al período republicano. Persiste ante las transformaciones del sector y de la manzana, conservando su volumen original, sin modificaciones aparentes. Conserva igualmente su fachada, representativa de la arquitectura doméstica de este sector tradicional, surgido durante el período colonial y testigo de importantes acontecimientos históricos, así como su sistema constructivo, de acuerdo con materiales y avances técnicos de la época.
