**FICHA DE INVENTARIO Y VALORACIÓN DE BIENES CULTURALES INMUEBLES**

<b>USO EXCLUSIVO DEL MINISTERIO DE CULTURA</b>		INMUEBLE No	MZ	027
Código Nacional		Hoja 1	PR	007

<b>1. DENOMINACIÓN</b>			
1.1. Nombre del Bien	KR 6 8 54	1.2. Otros nombres	N.A.
1.3. Pertenece a valoración colectiva	No	1.4. Nombre	N.A.

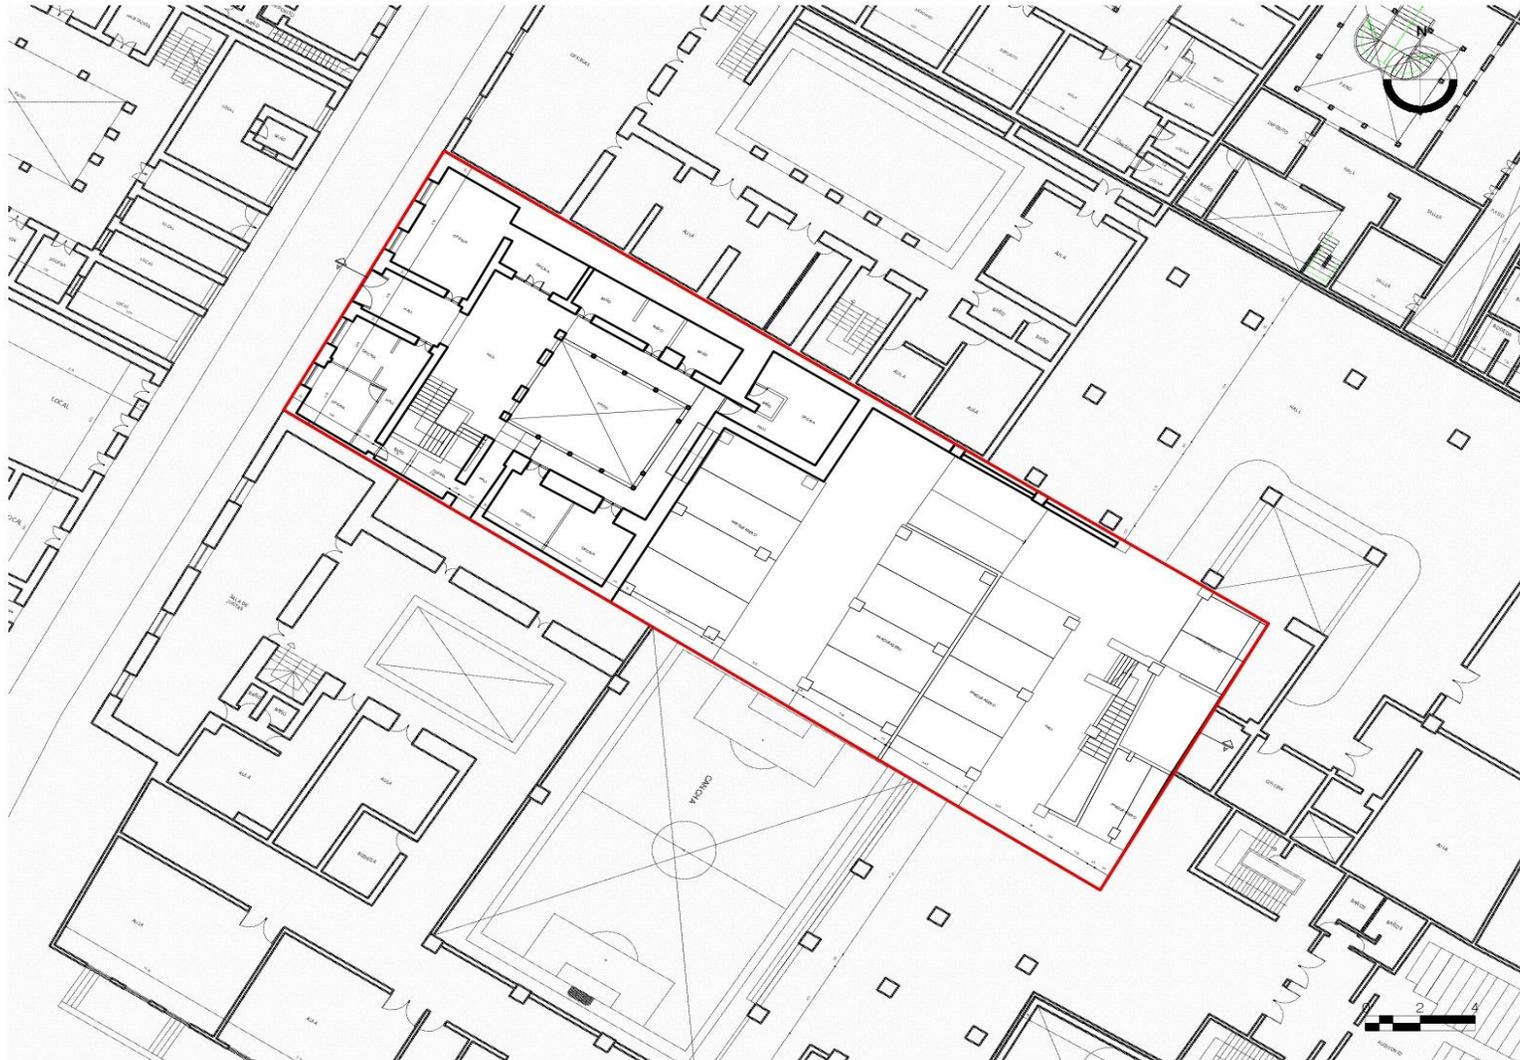
Planta primer piso

Inmueble de 2 pisos paramentado en un predio medianero con forma rectangular, cuyas dimensiones son: frente de 18,14 m y fondo de 53,55 m, logrando una proporción de 1 a 2,95 veces aproximadamente, con frente sobre la Carrera 6. La ocupación del predio se realiza a través de 2 volúmenes: uno frontal con patio central que corresponde a la construcción original, y uno posterior que es la continuación de uno de los edificios de la Universidad Libre. Se accede a través de un zaguán que conduce al patio central; cuenta con 5 espacios a cada lado y la escalera se localiza al sur. La fachada consta de 2 niveles diferenciados por una cornisa, con alero pañetado apoyado sobre canecillos. Está resuelta en el plano de paramento y tiene un diseño geométrico estructurado por 5 ejes. El primer nivel, con revestimiento en piedra arenisca, consta de un acceso central enmarcado por pilastras en piedra con dilataciones horizontales; a cada lado se localizan dos vanos rectangulares de ventana. El segundo nivel consta de un vano central de puerta ventana con arco de medio punto y balaustrada conformando una tribuna a ras de muro; este cuenta con una portada rematada por un frontón triangular; a cada lado se encuentra un vano adintelado de puerta ventana con marco en pañete y cornisa, y finalmente, en cada extremo hay un vano de puerta ventana adintelado sin ningún tipo de ornamentación. La carpintería de fachada es en madera, con calados superiores en el caso de las tribunas centrales. El sistema estructural es de muros de carga con cubierta a dos aguas en teja de barro y el patio cuenta con una marquesina según vista satelital.
