FICHA DE INVENTARIO Y VALORACIÓN DE BIENES CULTURALES INMUEBLES

| 1.1. Nombre del Bien | KR 6 8 94 | 1.2. Otros nombres | N.A. |

| 3.3. Nomenclatura | KR 6 8 94 | 3.4. Nomenclatura antigua | N.A. |

| <p>PEMP Plan Especial de Manejo y Protección Centro Histórico de Bogotá Instituto Distrital de Patrimonio Cultural</p> | Diligenció: | PEMP Patrimonio Inmueble | Código de identificación | Hoja 1 |

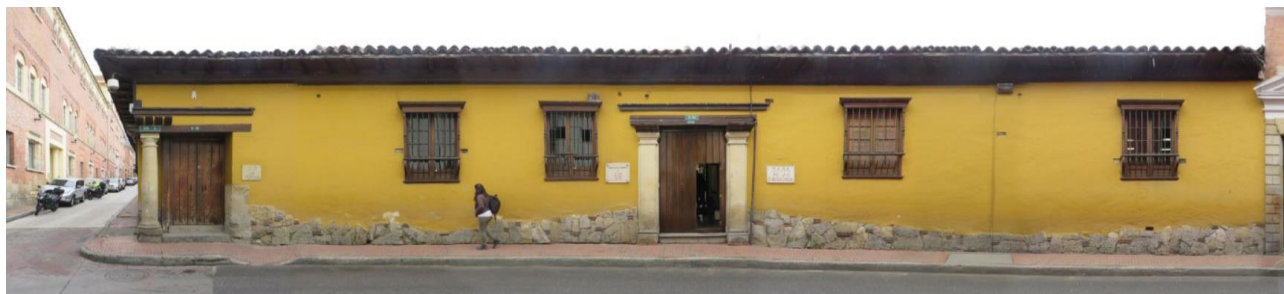
Fachada Occidente

Valor estético: de acuerdo con lo descrito y su valoración histórica el inmueble tiene una lectura integral ya que sus modificaciones han sido coherentes con la arquitectura histórica de la edificación original. Su volumen de patio central hace parte de la tipología de construcciones de la época, de las cuales se conserva un gran porcentaje en la manzana, así mismo sus materiales y técnicas constructivas son representación del periodo histórico como la estructura en madera de su cubierta y entrepiso. Su estado de conservación es bueno al igual que su estado de mantenimiento. Los elementos de sus fachadas forman una composición característica de la colonia, sus proporciones bajas, e lleno predomina sobre los vanos de puertas y ventanas estos últimos pequeños, por la limitaciones que implica el manejo de la tapia pisada, portadas de acceso, la columna de piedra de la esquina, las carpinterías y formas de ventanas en madera.
