FICHA DE INVENTARIO Y VALORACIÓN DE BIENES CULTURALES INMUEBLES

1. DENOMINACIÓN				
1.1. Nombre del Bien	CL 9 5 43	1.2. Otros nombres	N.A.	
1.3. Pertenece a valoración colectiva	No	1.4. Nombre	N.A.	
2. CLASIFICACIÓN TIPOLOGICA

3. LOCALIZACIÓN				
3.1. Departamento	Bogotá	3.2. Municipio	Bogotá D.C.	
3.3. Nomenclatura	CL 9 5 43	3.4. Nomenclatura antigua	N.A.	
3.5. Barrio	Centro Admin.	3.6. Código Barrio	003106

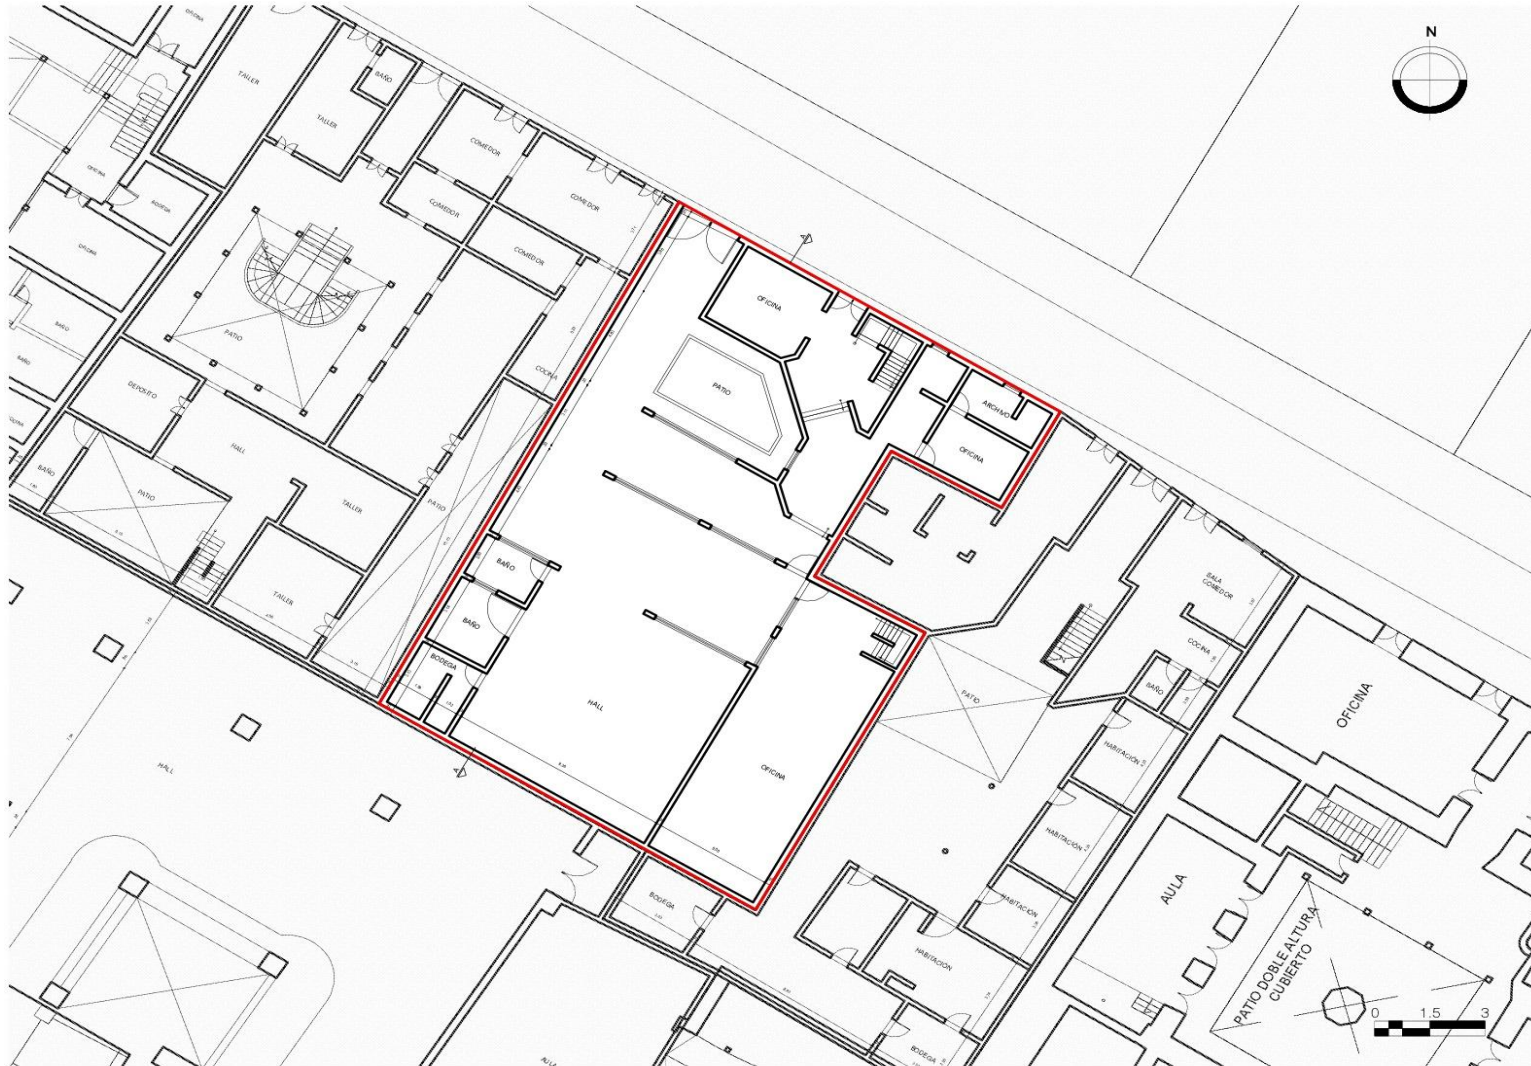
Planta primer piso

Inmueble de 2 pisos paramentado en un predio medianero con forma irregular, cuyas dimensiones son: frente de 18,29 m y fondo de 25,94 m, logrando una proporción de 1 a 1,41 veces aproximadamente, con frente sobre la Calle 9. La ocupación del predio se realiza a través de un volumen con 2 patios laterales, ambos cubiertos. Desde la Calle 9 se ingresa a través de una circulación vehicular lateral, que se prolonga hasta los patios; al sur están distribuidos irregularmente los espacios de oficina, y en la parte posterior hay baños y una bodega. La fachada consta de 2 niveles diferenciados por una cornisa, con zócalo de piedra y remate en visera apoyada sobre canchillos y un ático modulado por 6 machones con balastradas intermedias. El primer nivel consta de un vano central de acceso con portada pañetada, dos vanos de ventana al occidente y uno al oriente, todos con marco de pañete, y un acceso vehicular en el extremo oriental. El segundo nivel consta de 5 balcones de tribuna, todos con balastrada y repisa apoyada en 2 ménsulas, cuyos vanos cuentan con marco pañetado. El sistema estructural es de muros de carga con refuerzos en concreto reforzado; sus muros cuentan con un acabado de pañete y pintura y su cubierta es a dos aguas en teja de barro, aunque en la parte posterior existe teja de fibrocemento, según se observa en fotografía satelital. La carpintería de la fachada es toda en madera.

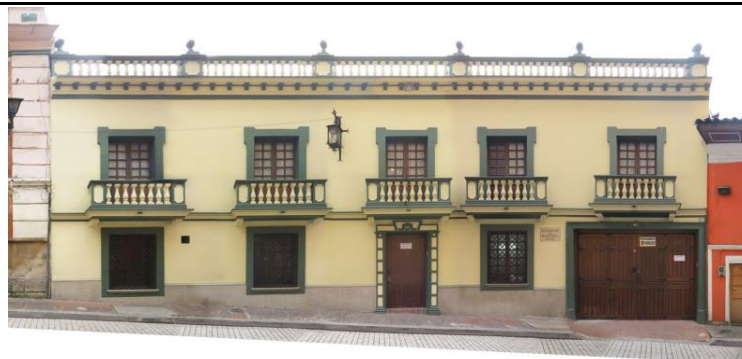
Fachada Norte

Valor estético: Aunque el inmueble fue modificado en su volumetría y lenguaje arquitectónico, su fachada presenta un diseño compatible con el de los inmuebles del perfil, permitiéndole integrarse armónicamente en un perfil urbano homogéneo en términos de altura, volumetría y lenguaje arquitectónico.
