**FICHA DE INVENTARIO Y VALORACIÓN DE BIENES CULTURALES INMUEBLES**

<b>1. DENOMINACIÓN</b>				
1.1. Nombre del Bien	CL 9 5 31	1.2. Otros nombres	N.A.	
1.3. Pertenece a valoración colectiva	No	1.4. Nombre	N.A.	
<b>2. CLASIFICACIÓN TIPOLÓGICA</b>

### FICHA DE INVENTARIO Y VALORACIÓN DE BIENES CULTURALES INMUEBLES

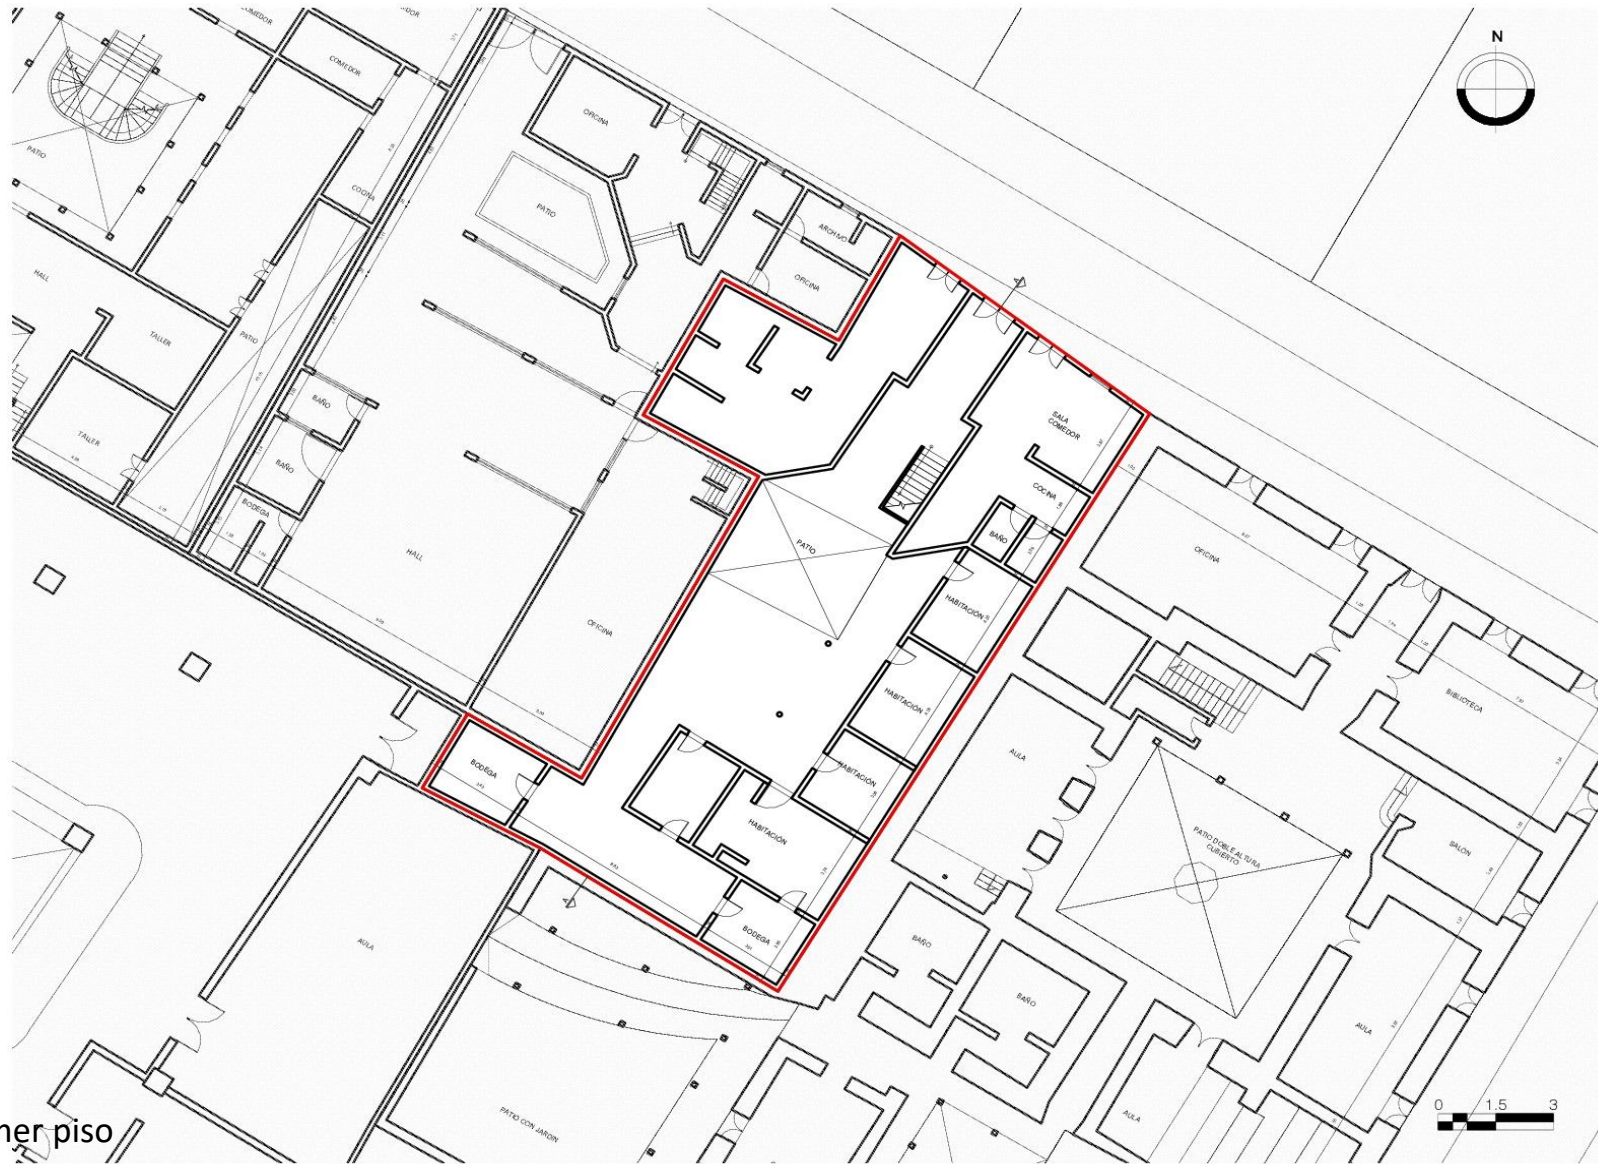
Planta primer piso

**14. DESCRIPCIÓN**  
 Inmueble de 2 pisos paramentado en un predio medianero con forma irregular, cuyas dimensiones son: frente de 12,29 m y fondo de 29,32 m, logrando una proporción de 1 a 2,38 veces aproximadamente, con frente sobre la Calle 9. La ocupación del predio se realiza a través de un volumen de doble patio lateral, uno de ellos posterior, actualmente cubierto. Desde la Calle 9 se ingresa a través de un vestíbulo central con escaleras laterales, que comunica con el patio principal; alrededor del patio se encuentran 5 espacios y una circulación que comunica con el patio posterior, donde se encuentran 2 espacios más. Cuenta además con un local comercial de cada lado de la circulación de acceso, su ingreso es independiente por la calle y cuentan con un depósito y baño cada uno. La fachada consta de 2 niveles con superficie de ladrillo a la vista, diferenciados por una moldura y enmarcados por 2 pilastras con franjas horizontales dilatadas cada 15 cm aproximadamente, con zócalo de piedra y remate en cornisa, visera y ático. Tiene un diseño simétrico estructurado por 4 ejes de vanos. El primer nivel consta de un vano rectangular central de acceso que posee un marco de piedra, al lado oriente se ubican una puerta y un vano tapiado; mientras al lado opuesto solo se encuentra un vano de acceso, poseen un maro de pañete y su carpintería probablemente fue reemplazada, solo es original una puerta que posee un calado superior en el lado oriental. El segundo nivel está formado por 4 tribunas de las cuales las dos centrales poseen un marco de pañete, mientras las de los extremos solo tienen su dintel a la vista en madera, estas también cuentan con una forja de baranda. El muro de ático es pañetado y pintado y sobre este se vislumbra parte de la teja de zinc del piso agregado. Su sistema estructural es de muros de carga, entepiso en madera y parte de su cubierta es ados. Los materiales de sus muros son en ladrillo, de su entepiso se descuelga un cielorraso probablemente de esterilla con pañete y pintura, y parte de su cubierta es en teja de barro, el volumen agregado posee una cubierta adaptada de teja de zinc.
