FICHA DE INVENTARIO Y VALORACIÓN DE BIENES CULTURALES INMUEBLES

1. DENOMINACIÓN				
1.1. Nombre del Bien	CL 9 5 3	1.2. Otros nombres	N.A.	
1.3. Pertenece a valoración colectiva	No	1.4. Nombre	N.A.	
2. CLASIFICACIÓN TIPOLÓGICA

3. LOCALIZACIÓN				
3.1. Departamento	Bogotá	3.2. Municipio	Bogotá D.C.	
3.3. Nomenclatura	CL 9 5 3	3.4. Nomenclatura antigua	N.A.	
3.5. Barrio	Centro Admin.	3.6. Código Barrio	003106

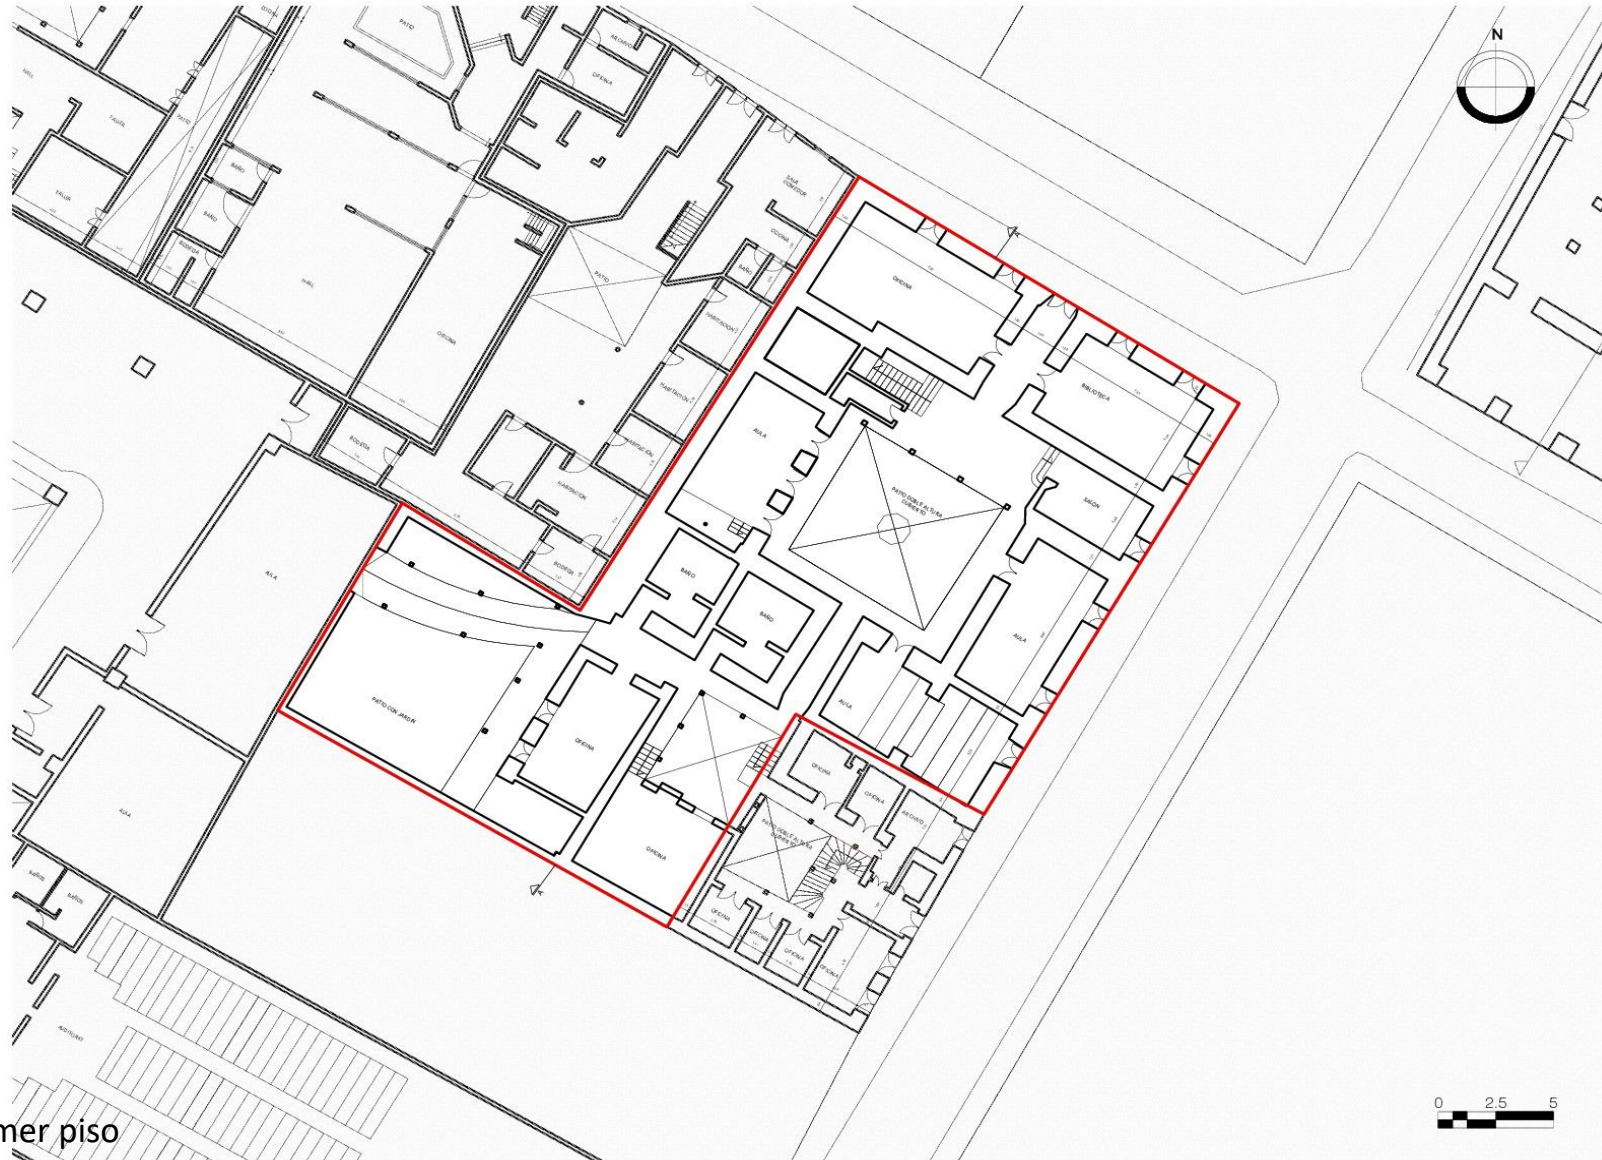
Planta primer piso
FUENTE:

Inmueble de 2 pisos paramentado en un predio esquinero con forma irregular, cuyas dimensiones son: frente de 23,54 m y fondo de 40,88 m, logrando una proporción de 1 a 1,73 veces aproximadamente, con frente sobre la Calle 9 y la Carrera 5. El predio se ocupa a través de dos volúmenes, uno esquinero de patio central; y detrás un volumen con patio lateral y patio posterior. Según planos de revisión documental desde la Calle 9 se ingresa a través de un zaguán central que comunica con el patio principal; de la esquina sur oriental de este parte la circulación que conecta con el patio lateral del segundo volumen, detrás del cual hacia el centro de la manzana se localiza el patio posterior. La crujía frontal sobre la calle 9 está compuesta por 4 espacios y por las escaleras principales sobre la circulación del patio; los tramos oriente y occidente están conformados cada uno por un espacio, mientras el tramo sur cuenta con 2 espacios; alrededor del segundo patio se localizan 2 baterías de baños, 2 espacios más y una escalera secundaria. La fachada principal, sobre la Calle 9, consta de 2 niveles con 5 vanos verticales cada uno, un alero de canes a la vista y zócalo de piedra. El primer nivel consta de un vano rectangular central de acceso que posee una portada en piedra, a cada lado se ubica un vano de ventana y un vano de acceso rectangulares con una moldura superior. El segundo nivel está formado por 5 tribunas que poseen una cornisa superior con un aplique en cada esquina, y un marco y baranda de madera. La fachada sobre la Carrera 5 consta igualmente de 2 niveles con 5 vanos verticales cada uno; el primer nivel está formado por 3 vanos de ventana y 2 de acceso, mientras el segundo nivel consta de 5 tribunas con iguales características a las que se localizan sobre la Calle 9. El muro del primer cuerpo en las 2 fachadas cuenta con un pañete de franjas horizontales continuas dilatadas cada 30 centímetros aproximadamente. Su sistema estructural es de muros de carga, entrepiso en madera y cubierta a dos aguas. Los materiales de sus muros son en ladrillo con revestimiento de pañete y pintura y su cubierta es en teja de barro con una teja traslúcida que actualmente cubre los patios laterales.

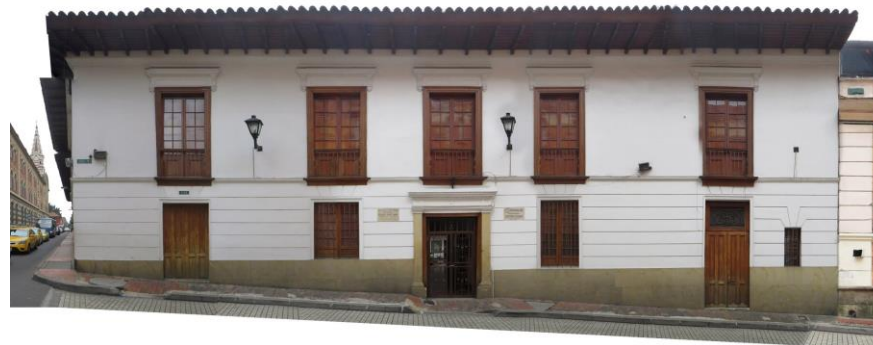
Fachada Norte

Valor histórico: Inmueble construido en las primeras décadas del siglo XX, durante el período republicano. Persiste ante las transformaciones del sector y de la manzana, conservando su volumen original, sin modificaciones aparentes. Conserva igualmente su fachada, representativa de la arquitectura doméstica de este sector tradicional, surgido durante el período colonial y testigo de importantes acontecimientos históricos, así como su sistema constructivo, de acuerdo con materiales y avances técnicos de la época.
