FICHA DE INVENTARIO Y VALORACIÓN DE BIENES CULTURALES INMUEBLES

1.1. Nombre del Bien	CL 8 5 47	1.2. Otros nombres	N.A.
1.3. Pertenece a valoración colectiva	No	1.4. Nombre	N.A.

3.1. Departamento	Bogotá	3.2. Municipio	Bogotá D.C.
3.3. Nomenclatura	CL 8 5 47	3.4. Nomenclatura antigua	N.A.
3.5. Barrio	Centro Admin.	3.6. Código Barrio	003106
3.7. Dentro de sector urbano histórico	Si	3.8. Nombre sector urbano	Sector Urbano Antiguo
3.9. No. de manzana	028	3.10. No. de predio	010
3.11. CHIP	AAA0030NBMR	3.12. Localidad	Candelaria
3.13. Dentro de perímetro urbano	Si	3.14. UPZ	94
3.15. Nombre UPZ	Candelaria

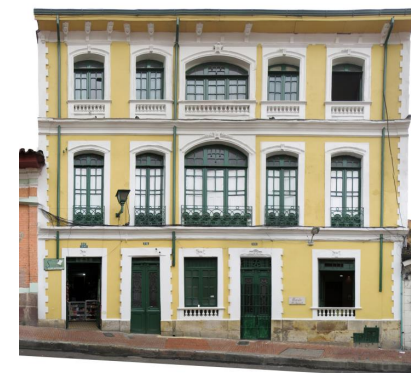
9. FOTOGRAFÍA DEL INMUEBLE

Inmueble de 3 pisos paramentado en un predio medianero con forma irregular. Sus dimensiones son: frente de 13.19 m y fondo de 22.22 m, logrando una proporción de 1 a 1.68 veces aproximadamente, con frente sobre la Calle 8. La ocupación del predio se realiza mediante un volumen con patio central y patio central posterior. Se ingresa a través de un zaguán central que conduce al patio con escaleras, en torno al cual están organizados los espacios de la vivienda. La fachada consta de 3 niveles diferenciados por cornisas y enmarcados por molduras laterales imitando sillares de piedra, con zócalo en piedra y remate en cornisa y alero pañetado. El nivel 1 consta de 5 vanos con marco pañetado y adorno en el dintel: 3 de acceso y 2 de ventana con balaustrada. Los niveles 2 y 3 tienen un diseño simétrico estructurado por 5 ejes; cada uno cuenta con 5 vanos de puerta ventana con arco escarzano y marco revocado, de los cuales, el central tiene mayor longitud de base y guirnalda en la clave; los vanos del nivel 2 tienen baranda en forja, mientras que las del nivel 3 tienen balaustradas y adorno en la clave. Se destaca el notable trabajo de carpintería de madera en puertas y ventanas, las cuales presentan finos detalles de calado, así como la forja con figuras orgánicas y curvilíneas. El sistema estructural es de muros de carga en ladrillo con acabado de pañete y pintura, entrepisos de madera y cubierta a 2 aguas en teja de barro con estructura de madera. El piso tiene acabado en baldosa de cemento y las carpinterías son de madera.

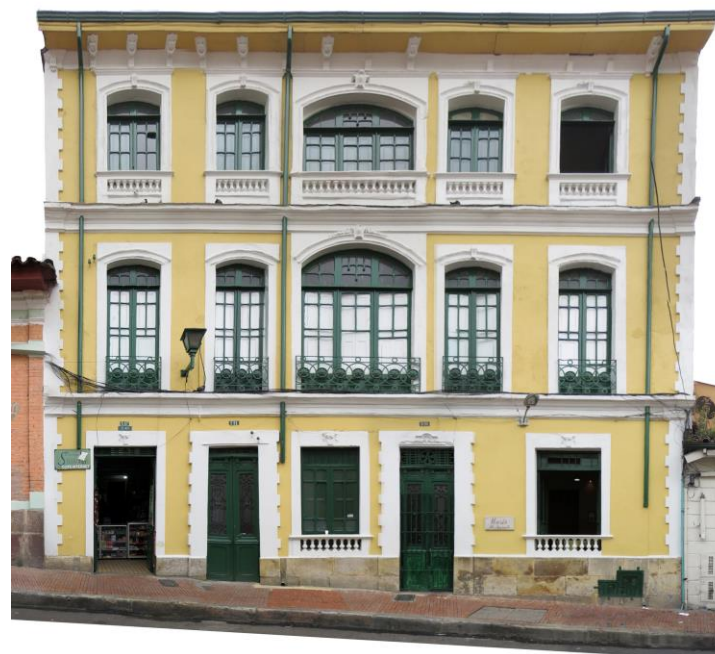
Fachada Norte
Fuente: Equipo Fotografía PEMP Patrimonio Inmueble

Valor histórico: Inmueble construido en las últimas décadas del siglo XIX, durante el período republicano. Persiste ante las transformaciones del sector y de la manzana, conservando su volumen original, sin modificaciones significativas. Conserva igualmente su fachada, representativa de la arquitectura doméstica de este sector tradicional, surgido durante el período colonial y testigo de importantes acontecimientos históricos, así como su sistema constructivo, de acuerdo con materiales y avances técnicos de la época. Hace parte de una significativa transformación de los usos y dinámicas del sector, que pasaron de ser residenciales a comerciales y culturales.
