FICHA DE INVENTARIO Y VALORACIÓN DE BIENES CULTURALES INMUEBLES

1.1. Nombre del Bien	KR 6 7 20	1.2. Otros nombres	N.A.
1.3. Pertenece a valoración colectiva	No	1.4. Nombre	N.A.

3.1. Departamento	Bogotá	3.2. Municipio	Bogotá D.C.
3.3. Nomenclatura	KR 6 7 20	3.4. Nomenclatura antigua	N.A.
3.5. Barrio	Centro Admin.	3.6. Código Barrio	003106
3.7. Dentro de sector urbano histórico	Si	3.8. Nombre sector urbano	Sector Urbano Antiguo
3.9. No. de manzana	028	3.10. No. de predio	011
3.11. CHIP	AAA0030NBX	3.12. Localidad	Candelaria
3.13. Dentro de perímetro urbano	Si	3.14. UPZ	94
3.15. Nombre UPZ	Candelaria

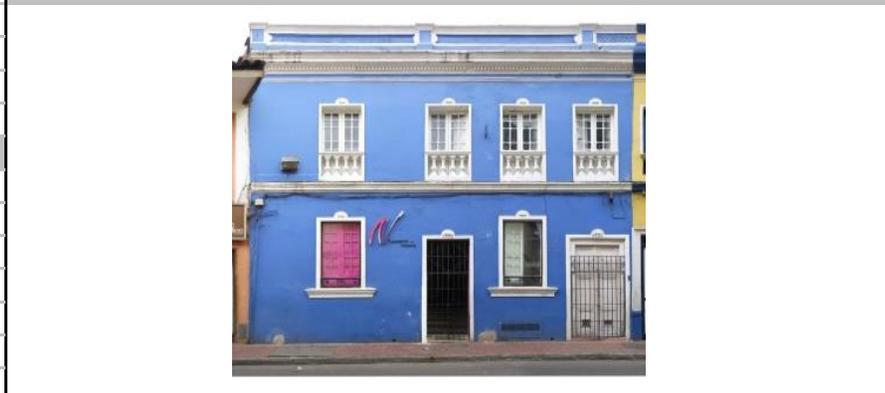
9. FOTOGRAFÍA DEL INMUEBLE

Inmueble de 2 pisos paramentado en un predio medianero con forma rectangular. Sus dimensiones son: frente 9.2 m y fondo de 19.4 m, logrando una proporción de 1 a 2.1 veces aproximadamente, con frente sobre la Carrera 6. La ocupación del predio se realiza mediante un volumen con patio lateral y patio lateral posterior en simetría con el inmueble colindante por el sur. Se ingresa a través de una circulación central que divide la vivienda longitudinalmente. La fachada, también simétrica con la del inmueble colindante, consta de un cuerpo de 2 niveles diferenciados por una cornisa, con remate en cornisa dentada y ático modulado por 3 machones. El nivel 1 cuenta con 4 vanos con marco y adorno sobre el dintel: 2 vanos rectangulares de ventana con repisa y baranda en forja, y 2 vanos de acceso. El nivel 2 consta de 4 vanos de puerta ventana con marco y adorno superior, y balaustrada conformando tribunas a ras de muro. El sistema estructural es de muros de carga con acabado de pañete y pintura, y cubierta a dos aguas en teja de barro con estructura de madera. Se conserva parte de los pisos originales en baldosa de cemento y granito pulido, así como molduras, muros internos y carpintería de madera con cancelos vidriados en espacios principales.

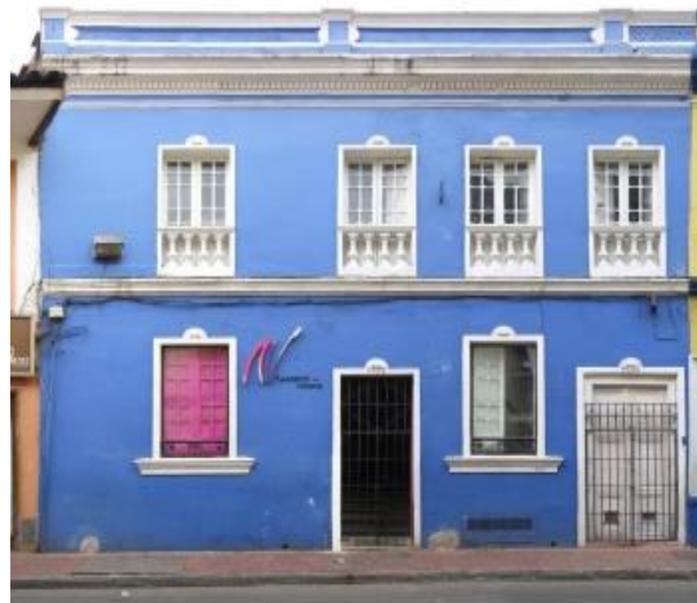
Fachada Occidente

Valor estético: El inmueble permite una lectura integral de su tipología original, debido a que no evidencia modificaciones significativas desde su construcción. Mantiene su distribución espacial en torno a patios laterales, así como su sistema constructivo de muros de carga y cubierta en teja de barro, característicos de su período histórico. Tampoco se evidencian modificaciones al interior, en el que se observan carpinterías de madera con amplios cancelos vidriados y yeserías en espacios principales. Conserva igualmente su fachada, simétrica con la del inmueble colindante por el sur, con una composición lograda a partir de vanos modulados con balaustradas conformando tribunas en segundo piso y remate en un ático con el cual se integra armónicamente en un perfil urbano homogéneo en términos de altura, volumetría y lenguaje arquitectónico.
