BOGOTÁ
MEJOR
PARA TODOSFICHA DE INVENTARIO Y VALORACIÓN DE BIENES
CULTURALES INMUEBLES

INMUEBLE No MZ 028

1.1. Nombre del Bien	KR 6 7 32	1.2. Otros nombres	N.A.
1.3. Pertenece a valoración colectiva	No	1.4. Nombre	N.A.

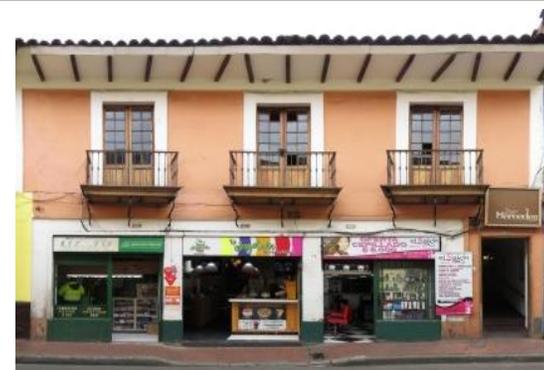
9. FOTOGRAFÍA DEL INMUEBLE

Inmueble de 2 pisos paramentado en un predio medianero con forma irregular. Sus dimensiones son: frente 11.6 m y fondo de 40.28 m, logrando una proporción de 1 a 3.47 veces aproximadamente, con frente sobre la Carrera 6. La ocupación del predio se realiza mediante un volumen con 2 patios laterales. Se ingresa lateralmente por un zaguán que comunica con el patio principal y las escaleras. Al occidente hay 3 locales; al norte hay 2 comedores, 3 baños (añadidos), bodega y vivienda en la parte posterior; al sur hay una cocina contigua al patio, una bodega y cuarto de lavamanos. En el nivel 2, al occidente hay un comedor; al norte 3 bodegas; al sur varias dependencias de vivienda. La fachada consta de un cuerpo de 2 niveles con zócalo pañetado y alero pañetado sobre canes de madera a la vista. El nivel 1 cuenta con 3 vanos rectangulares de acceso a los locales comerciales; en el costado sur, un acceso de menores dimensiones da ingreso al resto del inmueble. El nivel 2 está enmarcado por una moldura en pañete y cuenta con 3 balcones con repisa de madera y baranda en forja, cuyos vanos tienen un marco pañetado. El sistema estructural es de muros de carga con acabado de pañete y pintura y cubierta a 2 aguas en teja de barro con estructura de madera. Los pisos son en granito lavado, cerámica industrial, ladrillo cocido y madera en segundo piso. Las carpinterías son de madera.

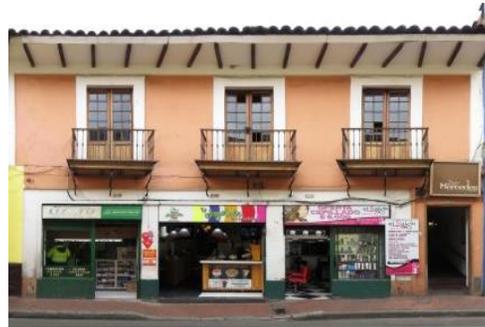
Fachada Occidente

Valor estético: El inmueble permite una lectura integral de su tipología original, debido a que no evidencia modificaciones significativas desde su construcción. Mantiene su distribución espacial en torno a patios laterales con galerías apoyadas en pies derechos, así como su sistema constructivo de muros de carga y cubierta en teja de barro, característicos de su período histórico. Tampoco se evidencian modificaciones al interior, en el que se observan carpinterías de madera con amplios cancelos vidriados cerrando los espacios principales. Conserva igualmente su fachada, con una composición lograda a partir de vanos modulados con balcones individuales con repisa en madera y baranda en forja, y remate en un alero con el cual se integra armónicamente en un perfil urbano homogéneo en términos de altura, volumetría y lenguaje arquitectónico.
