FICHA DE INVENTARIO Y VALORACIÓN DE BIENES CULTURALES INMUEBLES

1.1. Nombre del Bien	KR 6 7 42	1.2. Otros nombres	N.A.
1.3. Pertenece a valoración colectiva	No	1.4. Nombre	N.A.

3.1. Departamento	Bogotá	3.2. Municipio	Bogotá D.C.
3.3. Nomenclatura	KR 6 7 42	3.4. Nomenclatura antigua	N.A.
3.5. Barrio	Centro Admin.	3.6. Código Barrio	003106
3.7. Dentro de sector urbano histórico	Si	3.8. Nombre sector urbano	Sector Urbano Antiguo
3.9. No. de manzana	028	3.10. No. de predio	013
3.11. CHIP	AAA0030NBRJ	3.12. Localidad	Candelaria
3.13. Dentro de perímetro urbano	Si	3.14. UPZ	94
3.15. Nombre UPZ	Candelaria

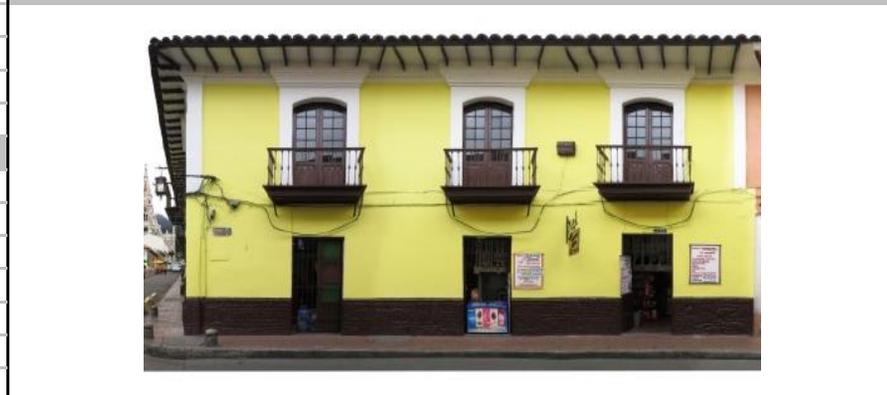
9. FOTOGRAFÍA DEL INMUEBLE

Inmueble de 2 pisos paramentado en un predio esquinero con forma irregular, cuyas dimensiones son: frente de 12,5 m y fondo de 39,7 m, logrando una proporción de 1 a 3,2 veces aproximadamente, con frentes sobre la Carrera 6 y Calle 8. La ocupación del predio se realiza mediante un volumen con patio lateral y solar. Se ingresa desde la Calle 8 a través de un zaguán central que comunica con el patio principal, a un costado del cual están las escaleras al segundo nivel, y en torno al cual están organizados los espacios de la vivienda; también cuenta con acceso independiente por ambos frentes a cada uno de los 5 locales comerciales con los que cuenta en primer piso. La fachada, continua por ambos frentes, consta de un cuerpo de 2 niveles enmarcados por pilastras, con zócalo pañetado imitando lajas de piedra, y remate en cornisa y alero pañetado con canes a la vista. El frente occidental está organizado por 3 ejes; cuenta en primer piso con 3 vanos de acceso y en segundo, con 3 balcones de tribuna con repisa de madera y baranda en forja, cuyos vanos cuentan con arco escarzano, marco pañetado y cornisa. El frente norte está estructurado por 4 ejes con 4 accesos en primer piso y 4 balcones en segundo; uno de los accesos de primer piso, corresponde al principal, y cuenta con 2 pilastras. El sistema estructural es de muros de carga con acabado de pañete y pintura, entrepisos de madera y cubierta a 2 aguas en teja de barro con estructura de madera. Las carpinterías son de madera.

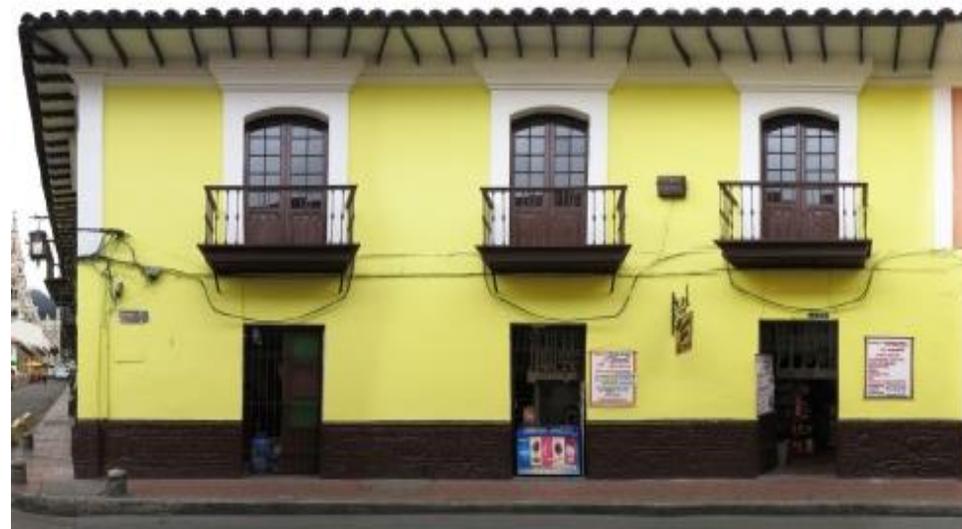
Fachada Occidente
Fuente: Equipo Fotografía PEMP Patrimonio Inmueble

Valor histórico: Inmueble construido en las últimas décadas del siglo XIX, durante el período republicano. Persiste ante las transformaciones del sector y de la manzana, conservando su volumen original, sin modificaciones significativas. Conserva igualmente su fachada, representativa de la arquitectura doméstica de este sector tradicional, surgido durante el período colonial y testigo de importantes acontecimientos históricos, así como su sistema constructivo, de acuerdo con materiales y avances técnicos de la época. Hace parte de una significativa transformación de los usos y dinámicas del sector, que pasaron de ser residenciales a comerciales y culturales.

Valor estético: El inmueble permite una lectura integral de su tipología original, debido a que no evidencia modificaciones significativas desde su construcción. Mantiene su distribución espacial en torno a un patio lateral con galerías apoyadas en pies derechos, así como su sistema constructivo de muros de carga y cubierta en teja de barro, característicos de su período histórico. Tampoco se evidencian modificaciones al interior, en el que se observan carpinterías de madera con barandas en forja en las galerías del patio. Conserva igualmente su fachada, con una composición lograda a partir de vanos modulados con balcones individuales con repisa en madera y baranda en forja, y remate en un alero con el cual se integra armónicamente en un perfil urbano homogéneo en términos de altura, volumetría y lenguaje arquitectónico.
