FICHA DE INVENTARIO Y VALORACIÓN DE BIENES CULTURALES INMUEBLES

USO EXCLUSIVO DEL MINISTERIO DE CULTURA		INMUEBLE No	MZ	028
Código Nacional		Hoja 1	PR	017

1.1. Nombre del Bien	KR 6 7 14	1.2. Otros nombres	N.A.
1.3. Pertenece a valoración colectiva	No	1.4. Nombre	N.A.

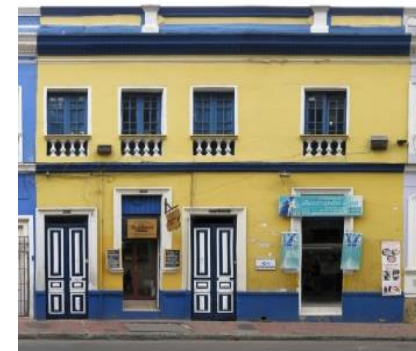
9. FOTOGRAFÍA DEL INMUEBLE

Inmueble de 2 pisos paramentado en un predio medianero con forma rectangular. Sus dimensiones son: frente 8.6 m y fondo de 19.4 m, logrando una proporción de 1 a 2.25 veces aproximadamente, con frente sobre la Carrera 6. La ocupación del predio se realiza mediante un volumen con patio lateral y patio lateral posterior en simetría con el inmueble colindante por el sur. Se ingresa a través de una circulación central que divide la vivienda longitudinalmente y en torno a la cual se organizan los espacios de la vivienda. Se ingresa al segundo nivel por un acceso alterno desde la calle, mediante un tramo de escaleras al norte. La fachada, también simétrica con la del inmueble colindante, consta de un cuerpo de 2 niveles diferenciados por una cornisa, con remate en cornisa dentada y ático modulado por 2 machones. El nivel 1 cuenta con 4 vanos de acceso con marco y adorno sobre el dintel, 2 de ellos adaptados sobre vanos de ventana. El nivel 2 consta de 4 vanos de puerta ventana con marco y adorno superior, y balaustrada conformando tribunas a ras de muro. El sistema estructural es de muros de carga con acabado de pañete y pintura y cubierta a dos aguas en teja de barro con estructura de madera. Las carpinterías son de madera.

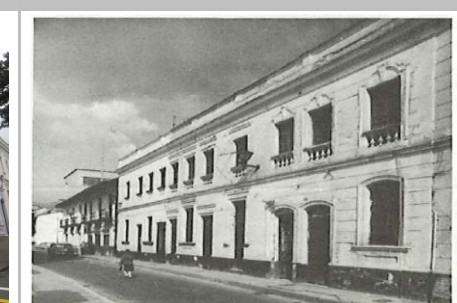
11. FOTOGRAFÍA ANTIGUA

Fuente: Recorridos fotográficos por el centro de Bogotá, Noviembre 1981 - Febrero 1982. Colcultura

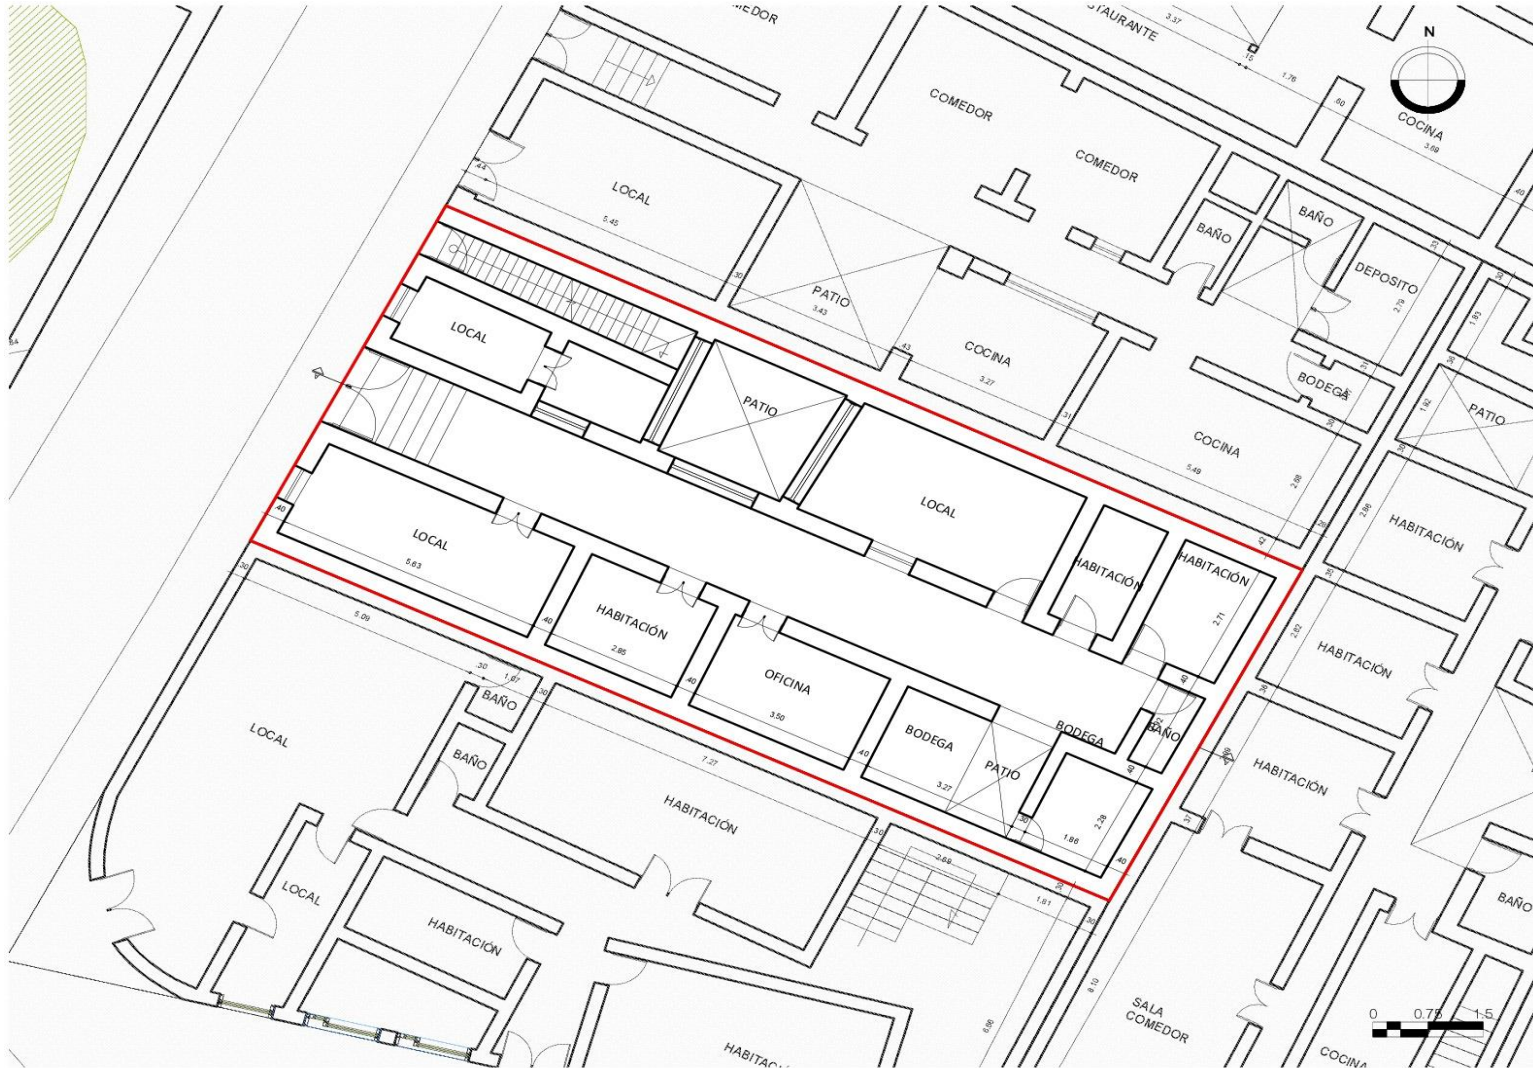
Planta primer piso

Equipo Levantamientos PEMP Patrimonio Inmueble. Restituido con información encontrada en archivo documental.

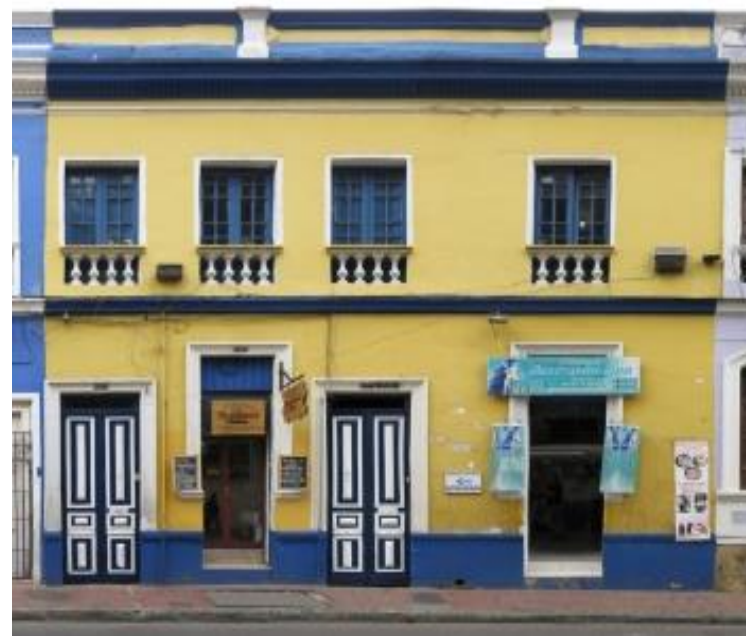
Fachada Occidente
Fuente: Equipo Levantamientos PEMP Patrimonio Inmueble. Restituido con información encontrada en archivo documental.
