FICHA DE INVENTARIO Y VALORACIÓN DE BIENES CULTURALES INMUEBLES

USO EXCLUSIVO DEL MINISTERIO DE CULTURA		INMUEBLE No	MZ	028
Código Nacional		Hoja 1	PR	019

1.1. Nombre del Bien	CL 8 5 13	1.2. Otros nombres	N.A.
1.3. Pertenece a valoración colectiva	No	1.4. Nombre	N.A.

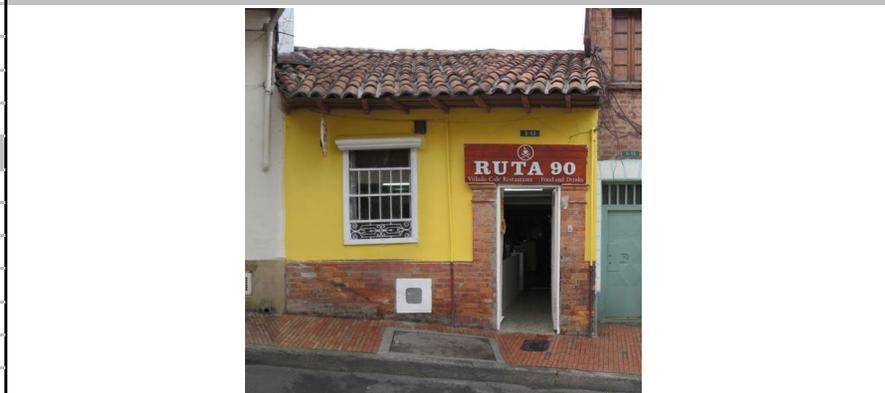
9. FOTOGRAFÍA DEL INMUEBLE

Inmueble de 2 pisos paramentado en un predio medianero con forma rectangular, cuyas dimensiones son: frente de 4,9 m y fondo de 19,5, logrando una proporción de 1 a 4 veces aproximadamente, con frente sobre la Calle 8. La ocupación del predio se realiza mediante un volumen compacto de ocupación total, resultado de cubrir un patio lateral. Se ingresa directamente una planta libre con recepción y escaleras al oriente y baños en la parte posterior. El entrespiso mantiene el vacío en el que estaba el patio. La fachada consta de un cuerpo con zócalo en ladrillo a la vista y remate en alero de madera sobre canes. Cuenta con un vano de acceso con marco en ladrillo expuesto y un vano de ventana con marco y cornisa en madera. El sistema estructural es de muros de carga en ladrillo con acabado de pañete y pintura, con pórticos de concreto reforzado, entrespisos de madera y concreto y cubierta a 2 aguas en teja de barro y asbesto cemento con estructura de madera. Los pisos son en baldosa cerámica y madera, y las carpinterías son metálicas.

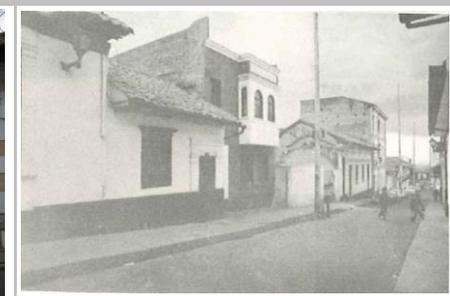
11. FOTOGRAFÍA ANTIGUA

Inmueble del período republicano, construido a finales del siglo XIX. Se emplaza en una manzana consolidada a finales del siglo XVIII. Destinado para uso residencial, actualmente tiene uso comercial y es propiedad de José Anatolio Torres. No se tiene información acerca de su diseñador o constructor. En las fotografías aéreas de 1936, 1953 y 1992 se observa que la ocupación del predio no había sido modificado a finales del siglo XX, sin embargo, actualmente se observa el cubrimiento del patio lateral y el reemplazo casi total de la teja de barro por teja de asbesto cemento. Se adicionó un mezanine y se modificó significativamente el interior, del cual no queda casi ningún muro original. La carpintería de madera del primer nivel fue reemplazada por carpintería metálica. No se conocen datos de solicitudes de intervención ni de antecedentes de archivo.

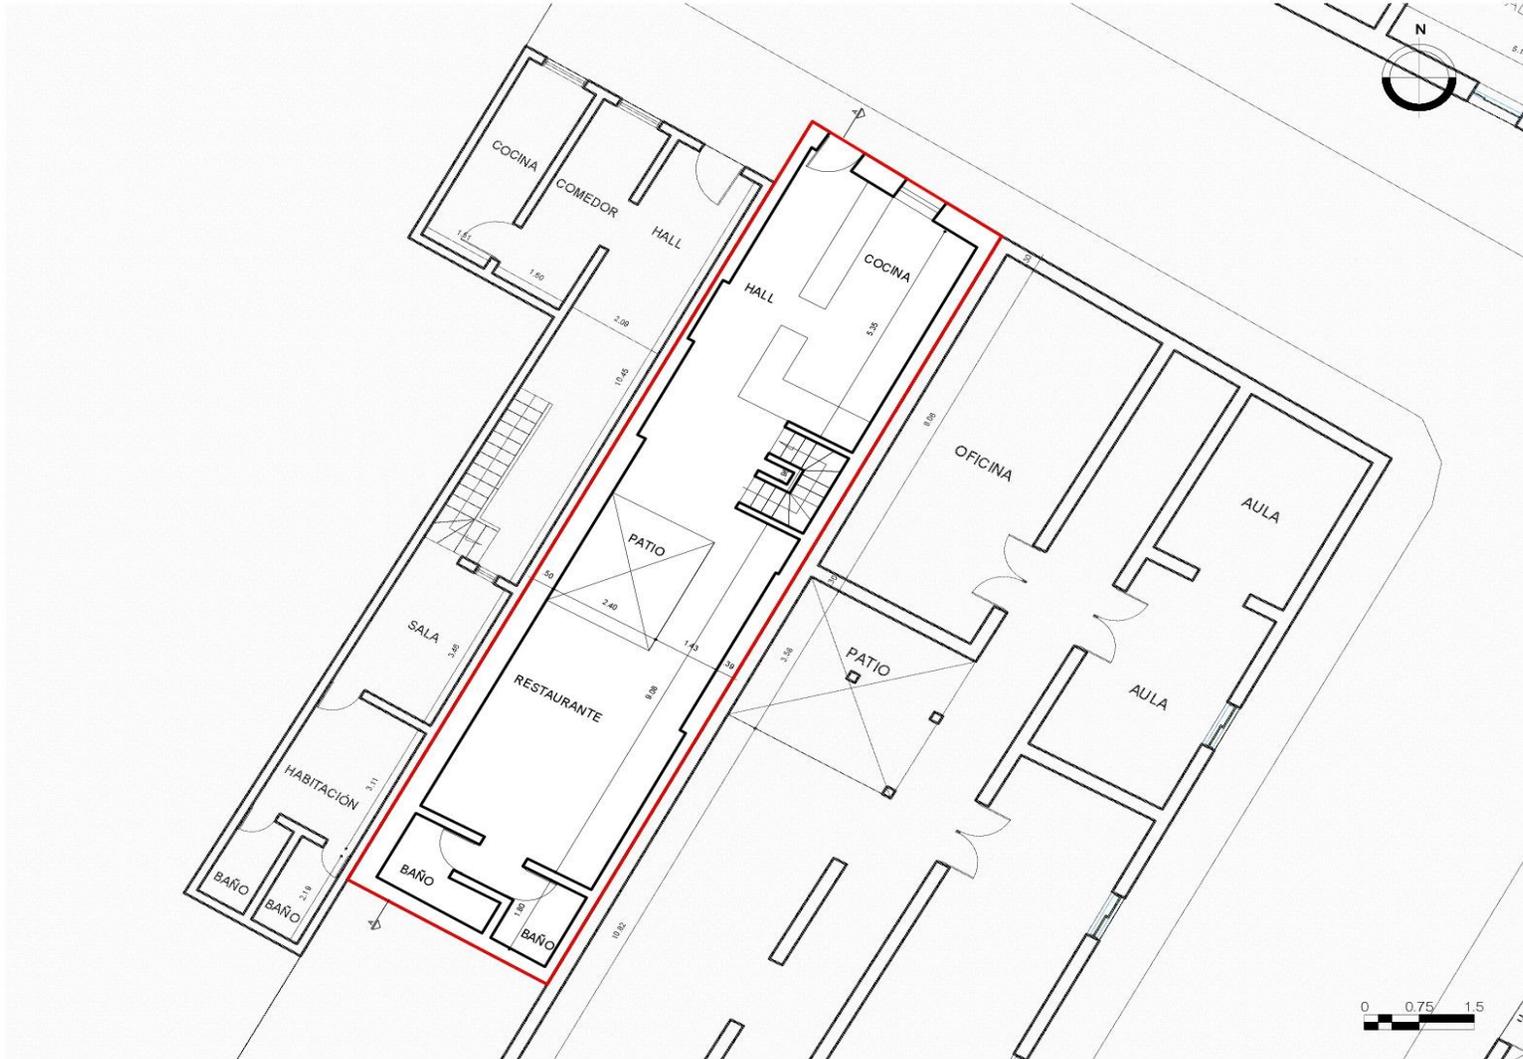
18. PLANIMETRÍA (PLANTA ARQUITECTÓNICA)

Planta primer piso

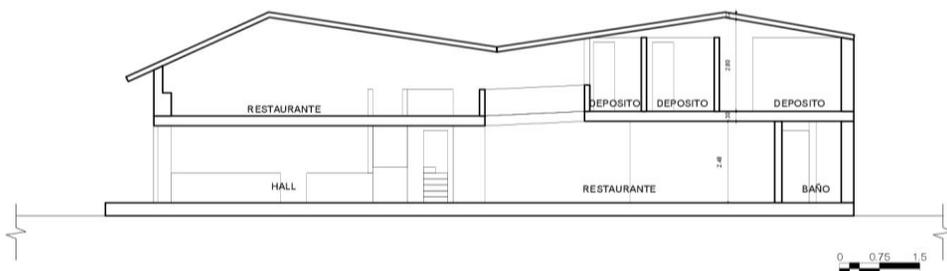
Corte longitudinal
Fuente: Equipo Levantamientos PEMP Patrimonio Inmueble

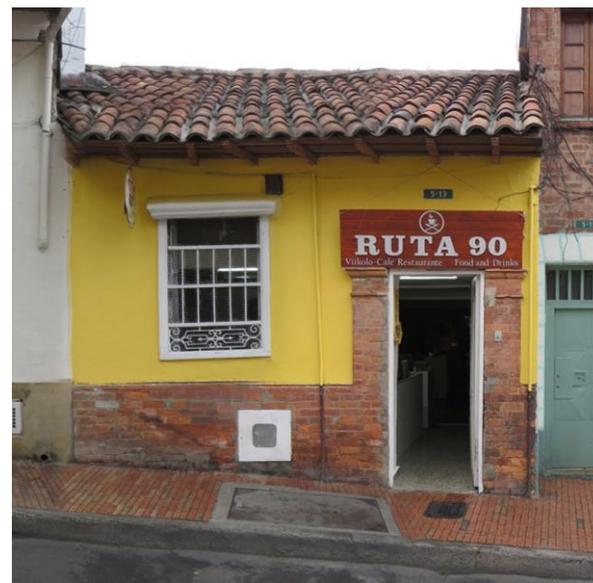
Fachada Norte
Fuente: Equipo Fotografía PEMP Patrimonio Inmueble

Valor estético: El inmueble ha sido modificado en su volumetría y ocupación del predio, y al interior se han suprimido muros, alterando también la distribución espacial; no obstante, conserva su fachada con un diseño modesto de acuerdo con las tendencias estilísticas de la época, y con remate en alero con el cual se integra armónicamente en un perfil urbano homogéneo en términos de altura, volumetría y lenguaje arquitectónico.
