FICHA DE INVENTARIO Y VALORACIÓN DE BIENES CULTURALES INMUEBLES

INMUEBLE No MZ 030

1.1. Nombre del Bien	CL 11 4 41	1.2. Otros nombres	N.A.
1.3. Pertenece a valoración colectiva	No	1.4. Nombre	N.A.

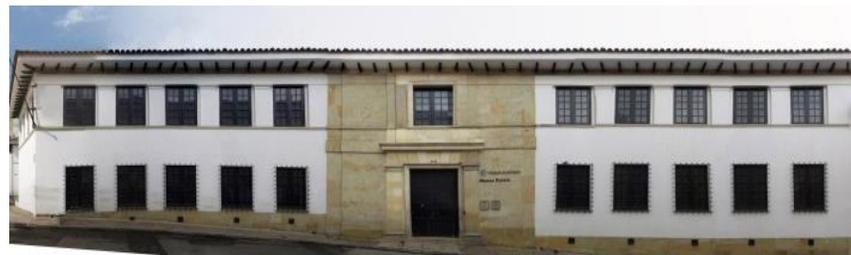
9. FOTOGRAFÍA DEL INMUEBLE

Conjunto de 2 inmuebles de 2 pisos paramentados en un predio medianero con forma irregular y que atraviesa la manzana, cuyas dimensiones son: frente de 36.8 m y fondo de 106.1 m, logrando una proporción de 1 a 2.8 veces aproximadamente, con frentes sobre la Calle 11 y Calle 10. La ocupación del predio se realiza a través de 2 volúmenes separados por un patio central: el primero, localizado sobre la Calle 11, con patio central con una arcada rebajada sobre columnas en piedra; y el segundo, localizado sobre la Calle 10, es compacto y tiene un lenguaje de la arquitectura del período Contemporáneo. Desde la calle 11 se accede a la edificación a través de un hall con una escalera, la cual distribuye mediante corredores a los diferentes espacios. La fachada sobre la calle 11 se encuentra dividida en 3 cuerpos: uno central enchapado en piedra con portada compuesta por pilastras lisas, sobre las que se apoya un dintel labrado con falsas dovelas almohadilladas. En el segundo piso hay un vano central de ventana con clave resaltada. Los cuerpos laterales tienen 2 niveles con 10 ventanas rectangulares en cada piso, de acento vertical con rejas metálicas repartidas de manera simétrica; zócalo en piedra y alero de caja sobre canes de madera a la vista. La fachada sobre la calle 10, de arquitectura Contemporánea, consta de un vano vertical lateral alargado, 4 vanos de ventana superiores uniformes y una rampa de acceso vehicular al sótano; posee un cerramiento en muro con reja metálica. El sistema estructural del inmueble original es de muros de carga en ladrillo y adobe, entepiso en madera y cubierta a 2 aguas con estructura de madera. Los materiales de los muros son en ladrillo y adobe con revestimiento de pañete y pintura, carpintería de madera en puertas y ventanas, carpintería metálica en rejas de ventana, cubierta de teja de barro y galería de patio compuesta por una arcada rebajada sobre columnas en piedra.

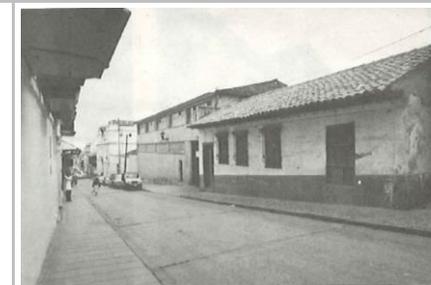
11. FOTOGRAFÍA ANTIGUA

Fuente: Recorridos fotográficos por el centro de Bogotá, Noviembre 1981 - Febrero 1982. Colcultura

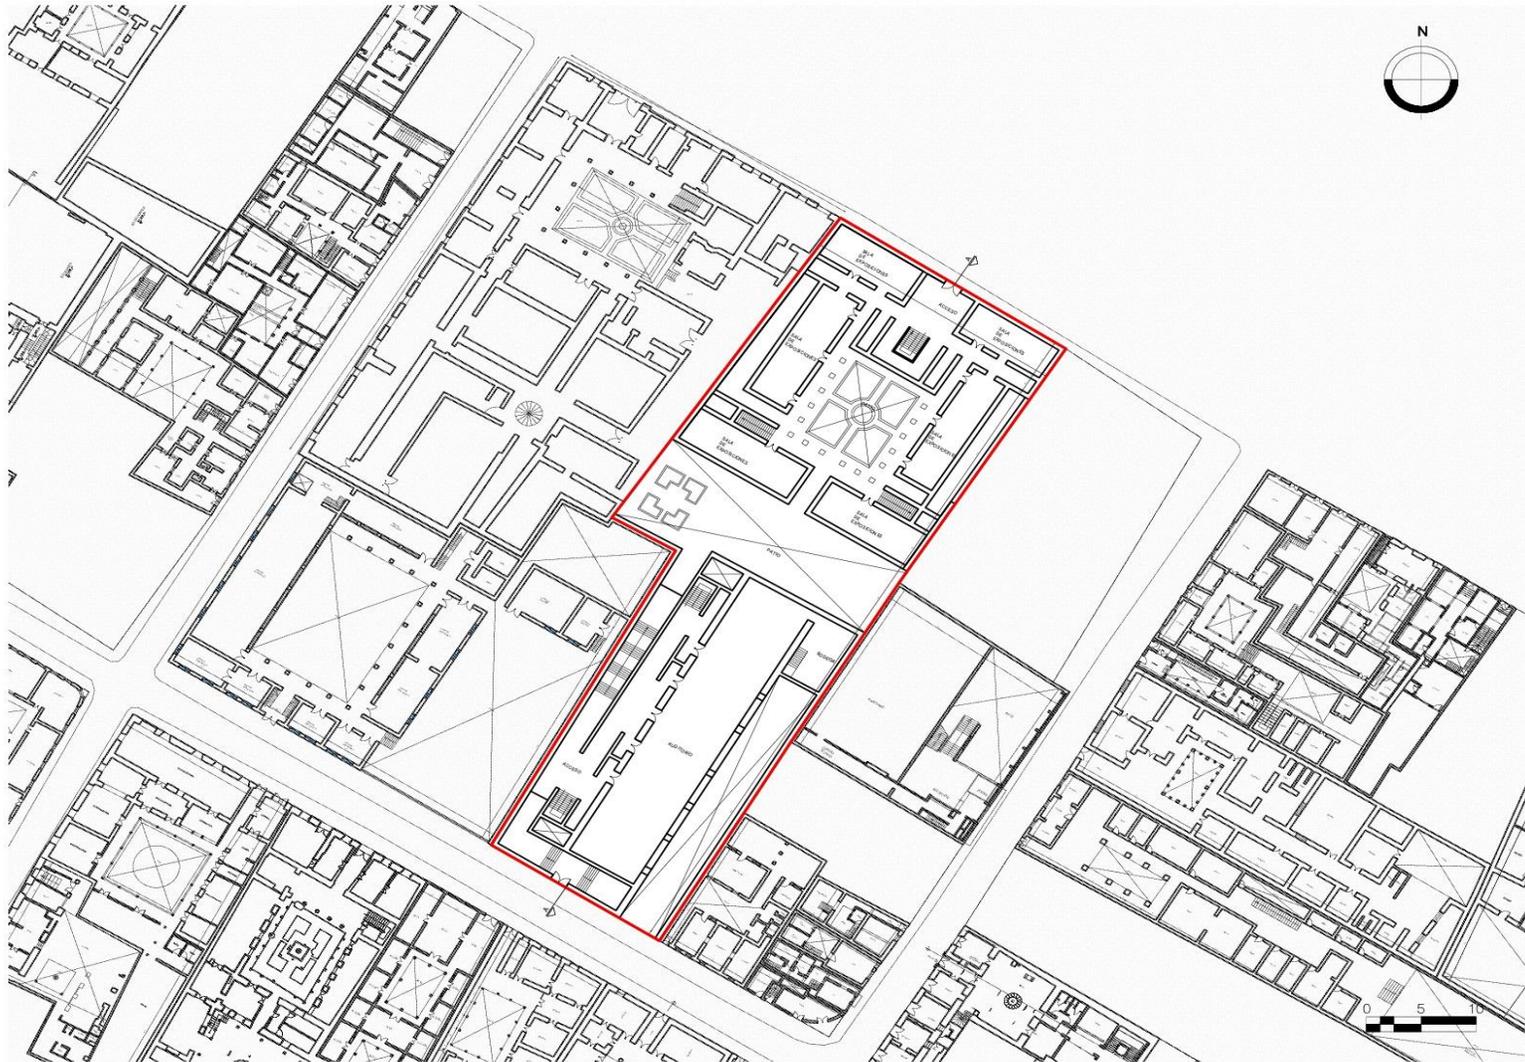
18. PLANIMETRÍA (PLANTA ARQUITECTÓNICA)

Planta primer piso
