FICHA DE INVENTARIO Y VALORACIÓN DE BIENES CULTURALES INMUEBLES

INMUEBLE No MZ 030

1.1. Nombre del Bien	Sociedad Colombiana de Ingenieros	1.2. Otros nombres	N.A.
1.3. Pertenece a valoración colectiva	No	1.4. Nombre	N.A.

9. FOTOGRAFÍA DEL INMUEBLE

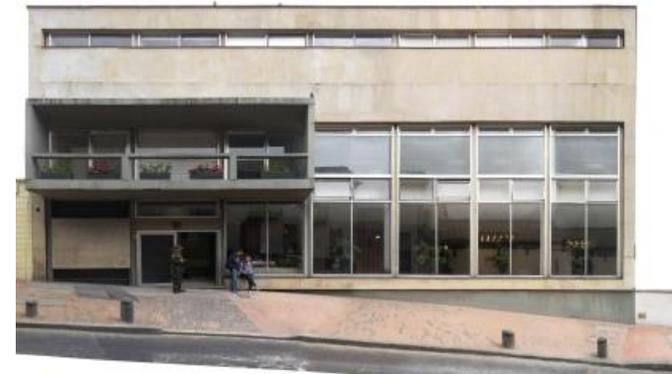
Inmueble de 3 pisos y un sótano paramentado en un predio medianero con forma rectangular, cuyas dimensiones son: frente de 27.5 m y fondo de 28.30 m, logrando una proporción de 1 a 1 aproximadamente con frente sobre la carrera 4. La ocupación del predio se realiza a través de un volumen compacto de ocupación total. Se accede a través de un hall con escaleras, el primer piso se compone de un gran espacio libre y algunas dependencias de servicios. La fachada consta de 2 cuerpos: el primer cuerpo correspondiente al 1° y 2° piso consta de 5 vanos de ventana tipo vitrina que cubre los 2 pisos, un vano de acceso al inmueble y un vano de acceso al parqueadero a través de una rampa en concreto; marcada por 8 ejes verticales que constituyen la estructura del edificio y un balcón tipo cajón en concreto, que sobre sale en voladizo en el acceso principal. El 2° cuerpo que corresponde del 3° al 4° piso, consta de una ventana delgada superior corrida por el frente del predio. El sistema estructural es de pórticos y entrepisos de concreto. Los materiales de los muros son en bloque enchapados con piedra muñeca en fachada, y con pañete y pintura al interior, carpintería metálica en ventanas y puertas de acceso. Cubierta en placa de concreto y teja de asbesto cemento.

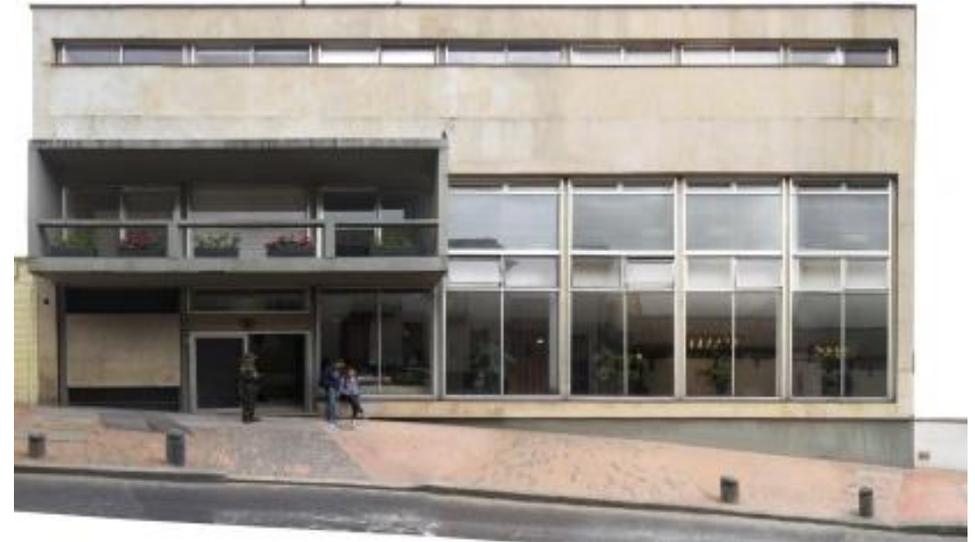
Fachada Oriente

Valor estético: DEl inmueble ofrece una lectura integral de su tipología original y lenguaje arquitectónico debido a que no evidencia modificaciones; es representativo del período Moderno y de la consolidación del sector en la época. Conserva rasgos de los principios del diseño moderno tales como su tratamiento volumétrico mediante formas simples, equilibrio entre el lleno y el vacío, fachada sobria y ventanas corridas.
