FICHA DE INVENTARIO Y VALORACIÓN DE BIENES CULTURALES INMUEBLES

1.1. Nombre del Bien	KR 4 10 21	1.2. Otros nombres	N.A.
1.3. Pertenece a valoración colectiva	No	1.4. Nombre	N.A.

3.1. Departamento	Bogotá	3.2. Municipio	Bogotá D.C.
3.3. Nomenclatura	KR 4 10 21	3.4. Nomenclatura antigua	N.A.
3.5. Barrio	Centro Admin.	3.6. Código Barrio	003106
3.7. Dentro de sector urbano histórico	Si	3.8. Nombre sector urbano	Sector Urbano Antiguo
3.9. No. de manzana	030	3.10. No. de predio	009
3.11. CHIP	AAA0030NDJZ	3.12. Localidad	Candelaria
3.13. Dentro de perímetro urbano	Si	3.14. UPZ	94
3.15. Nombre UPZ	Candelaria

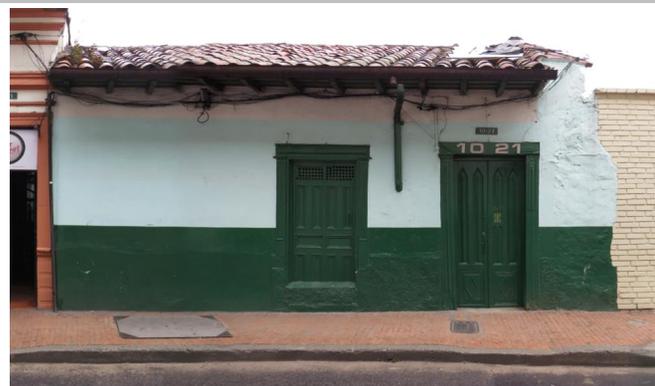
9. FOTOGRAFÍA DEL INMUEBLE

Inmueble de un piso paramentado en un predio medianero con forma irregular, cuyas dimensiones son: frente de 6.9 m y fondo de 14.42 m, logrando una proporción de 1 a 2 veces aproximadamente, con frente sobre la Carrera 4. La ocupación del predio se realiza a través de un volumen compacto de ocupación total. Se accede a través de un zaguán que entrega al patio cubierto. El 1° piso consta de 3 habitaciones, un patio cubierto y servicios; cuenta con un nivel superior conformado por 2 altillos. La fachada consta de un vano de acceso y un vano de ventana con acento vertical; pañetada con cal y arena, zócalo de pintura y remate de alero de caja con canes de madera a la vista; resuelta en el plano de paramento. El sistema estructural es de muros de carga en ladrillo y cubierta a 2 aguas de teja de barro en el área conservada y teja de fibrocemento en el área nueva sobre una estructura de madera. Revestimiento de pañete de cal y arena, y pintura, carpintería de madera en puertas y ventanas.

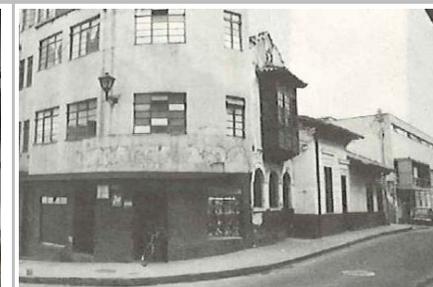
11. FOTOGRAFÍA ANTIGUA

Inmueble correspondiente al período del Siglo XIX, construido a mediados de este siglo y con filiación al período republicano. Destinado para vivienda, mantiene su uso original. Su propietaria es Blanca Gladys Latorre Opina. No se conoce el diseñador ni el constructor. Hasta 1976 según la aerofotografía histórica, se observa un inmueble con 2 volúmenes separados por un patio central. Según el radicado 2904 de 03 noviembre de 1993, se presentó un proyecto de ampliación hacia el costado posterior, una construcción de altillos en la crujía posterior y una marquesina sobre el patio. Actualmente se evidencia un volumen compacto de ocupación total del predio. Se construyó una marquesina sobre el patio y se cambió la cubierta en la crujía posterior, aumentando su altura original para la adaptación de altillo del proyecto aprobado.

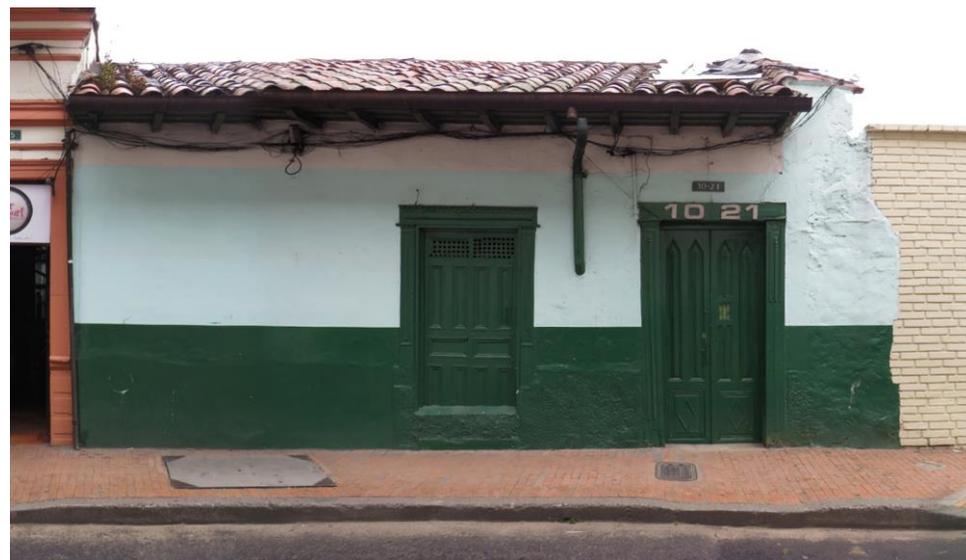
Fachada Oriente
Fuente: Equipo Levantamientos PEMP Patrimonio Inmueble. Restituido con información encontrada en archivo documental.

Valor estético: El inmueble ofrece una lectura integral de su tipología original y lenguaje arquitectónico a pesar de sus modificaciones; es representativo del período del Siglo XIX, con filiación al período republicano de finales de este mismo siglo y de la consolidación urbana de la época, aún con remanentes del trazado tradicional. Conserva su volumen original, y su repertorio formal está caracterizado por elementos de fachada como remate de alero de caja sobre canes de madera a la vista, carpintería de madera y cubierta en teja de barro, con los cuales se integra armónicamente en un perfil urbano homogéneo en términos de altura, volumetría y lenguaje arquitectónico.
